**1. Nombre e identificación del conjunto**

<b>Id Conjunto</b>	<b>Nombre del conjunto</b>	<b>Categoría/Subcategoría</b>
115	Iglesia de San Juan Bautista. asociada a ficha 418 escudo heráldico	Arquitectura Religiosa/Iglesia
<b>nivel de protección</b>	<b>Autor</b>	<b>Nº Catalogos CIM</b>
Integral	Bartolomé Ferrà (arquitecto)	
<b>Nº Catálogo PGOU</b>	<b>Uso actual</b>	
115	Religioso	
<b>Unidades asociadas al conjunto</b>	<b>Elementos asociados a la unidad</b>	
<b>Fecha de la catalogación</b>	<b>Fecha última revisión</b>	<b>Equipo responsable</b>
	09/2008	C. Colom; M. Calvo

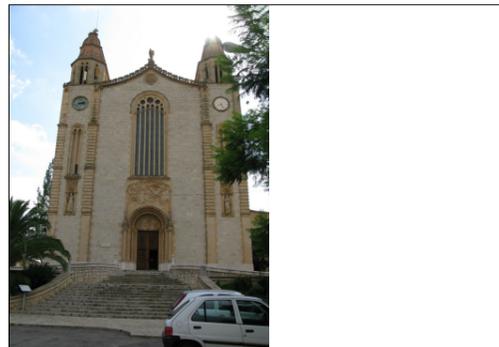
Descripción: Fachada principal de la iglesia precedida por una plaza a la que se accede mediante una escalera frontal de piedra. A los pies de ésta el panel explicativo instalado por el Ayuntamiento.

Las palomas se posan en los elementos decorativos de la fachada principal.

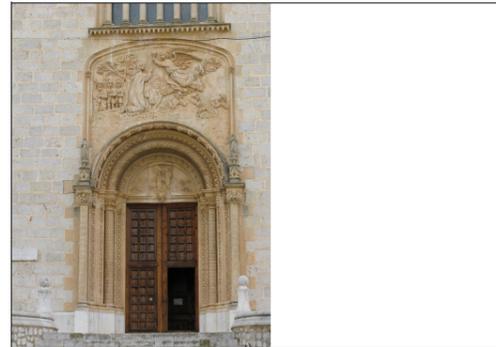
Descripción: Portal mayor de la iglesia que combina una puerta formada por un arco de medio punto sobre la que se dispone un arco escarzano

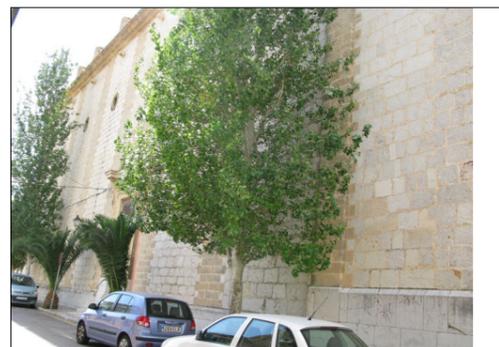
Descripción: Vista de la fachada lateral que no se puede ver completa debido a la vegetación situada en la acera junto al muro. Los muros son ciegos con un óculo en el tercio superior

Nombre de la unidad	Descripción del conjunto (continuación)
<p>El alzado de las fachadas laterales tiene una composición escalonada. Las capillas son más bajas que la nave central, permitiendo así la colocación de una ventana geminada en cada tramo. Los muros están divididos por contrafuertes, de diferente color que el resto del muro, que sobresalen del mismo a modo de arbotante. Los muros laterales sólo tienen un óculo a la altura del primer piso. La cubierta exterior de la nave es de doble vertiente y de cada uno de los laterales de una vertiente, ambos con teja árabe. La fachada del lateral derecho no se puede ver completa ya que está adosada al muro de la rectoría. La fachada del lateral izquierdo tiene una puerta en el tramo central a la que se accede mediante cuatro escalones concéntricos semicirculares. La puerta está situada en el interior de un arco peraltado que completa el espacio entre él y la puerta con ladrillos de color granate. En el interior es adintelada con una moldura decorativa alrededor. Está rematada por un frontón formado por dos volutas que tienen un nicho en el interior con una escultura de la Inmaculada. Está rematada por tres flores de lis. En el tramo más próximo al ábside una puerta adintelada. La cabecera exteriormente es plana y esta compuesta por tres filas de vanos. Las dos planas inferiores tienen vanos adintelados, todos ellos ciegos. En el piso superior una fila de ventanas geminadas ciegas. Sólo algunas tienen un ventanuco abierto. Tras la cabecera una zona de aparcamiento con árboles y algunos elementos de piedra. En general el edificio presenta un buen estado de conservación. Hay algunas grietas bajo los vanos y se han pedido algunas de las tejas de la cubierta de las capillas. En la zona de aparcamiento hay algunas pintadas tanto en el muro como en los elementos de piedra. Y hay un cúmulo de desperdicios y de elementos de construcción colocados junto al muro que deberían eliminarse.</p>

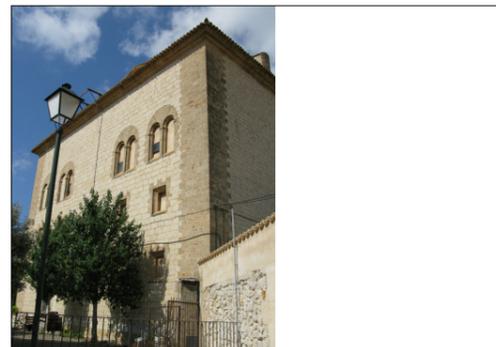
Descripción: Fachada posterior y zona de aparcamiento arbolada. Es un muro plano que con tres filas de vanos, adintelados en las dos primeras plantas y en la segunda planta con ventanas geminadas.

Reparación de los desperfectos de la cubierta  
 Reparación de las grietas del muro posterior  
 Eliminación de la basura, elementos de obra adosados al presbiterio y de las pintadas en el muro y elementos del aparcamiento.  
 Instalar elementos para evitar la degradación por colonización biológica.  
 Limpieza y mantenimiento de los elementos decorativos de la fachada.
