1. Nombre e identificación del conjunto		
Id Conjunto	Nombre del conjunto	Categoría/Subcategoría
94	Possessió de Son Vic vell	Arquitectura civil/Posesión
nivel de proteccion	Autor	Nº Catalogos CIM
Estructural		
Nº Catálogo PGOU	Uso actual	
94	Residencial/Agropecuaria	
Unidades asociadas al conjunto	Elementos asociados a la unidad	
Almazara; cocina; capilla; aljibe; establo; pocilga Ficha relacionada con 444 almazara		
Fecha de la catalogación	Fecha última revisión	Equipo responsable
	09/2008	C. Colom; M. Calvo

2. Documentación fotográfica

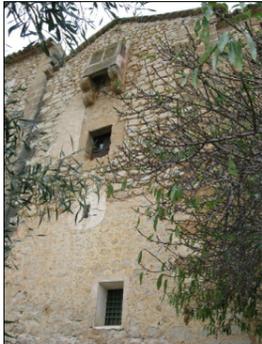
Descripción: Torre de defensa construida en 1547 para defenderse de los ataques piratas. La planta baja ha sido reformada abriéndose un vano. Esta torre tenía acceso desde la planta central mediante un puente de madera que se podía retirar. Inicialmente estaba aislada. En la planta superior una barbacana para la defensa. La cubierta es de doble vertiente.

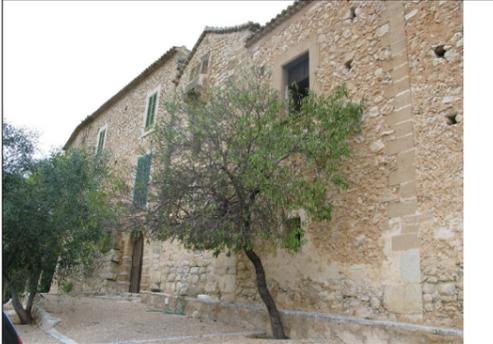
Descripción: Vista de la fachada principal formada por la unión de varios cuerpos. Hay una carrera empedrada frente a la fachada con vegetación dispersa y un mirador con bancos de piedra.

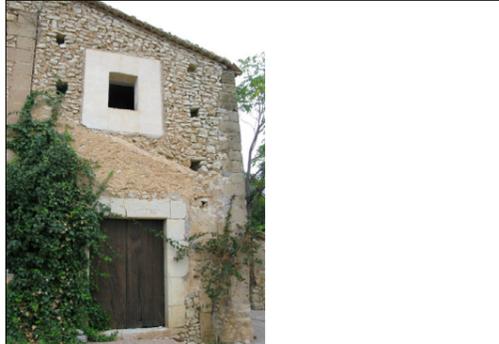
Descripción: Vista de la fachada principal formada por la unión de varios cuerpos. Hay una carrera empedrada frente a la fachada con vegetación dispersa y un mirador con bancos de piedra.

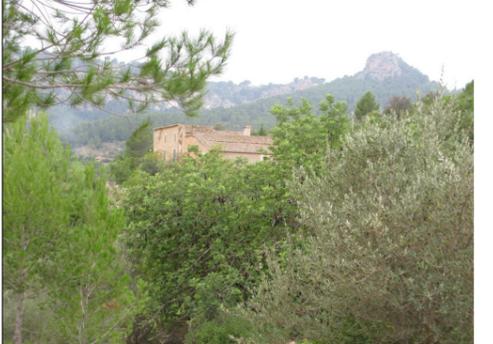
Descripción: Vista del conjunto desde el camino de acceso, rodeado de vegetación de pinar, olivos y algarrobos. Está situada en lo alto de una colina controlando su entorno.
