1. Nombre e identificación del conjunto

Id Conjunto	Nombre del conjunto	Categoría/Subcategoría
199	Almazara La Romana	Arquitectura civil/Almazara
nivel de proteccion	Autor	Nº Catalogos CIM
Integral		119
Nº Catálogo PGOU	Uso actual	
199	Abandonado	
Unidades asociadas al conjunto		Elementos asociados a la unidad
Ficha relacionada con 87		
Fecha de la catalogación	Fecha última revisión	Equipo responsable
	09/2008	C. Colom; M. Calvo

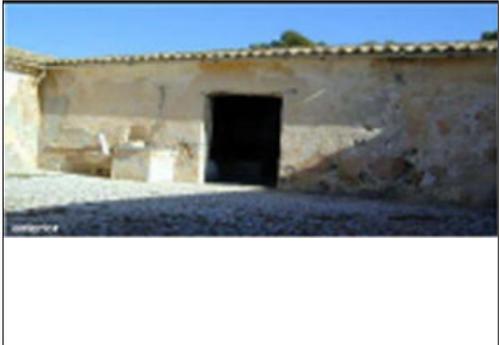
Descripción: La almazara está situada en el interior del patio. Tiene desperfectos en el revestimiento del muro exterior. Se accede desde una puerta adintelada.
