1. Nombre e identificación del conjunto

<b>Id Conjunto</b>	<b>Nombre del conjunto</b>	<b>Categoría/Subcategoría</b>
027	Talayot de Son Miralles	Arqueológico
<b>Nº Catálogo PGOU</b>	<b>Nº Carta Arqueológica</b>	<b>Uso actual</b>
027	13/27	Abandonado
<b>Unidades asociadas al</b>	<b>Elementos asociados a la unidad</b>	
27 Talayot		
<b>Fecha de la catalogación</b>	<b>Fecha última revisión</b>	<b>Equipo responsable</b>
	03/2008	D. Albero; M. Calvo

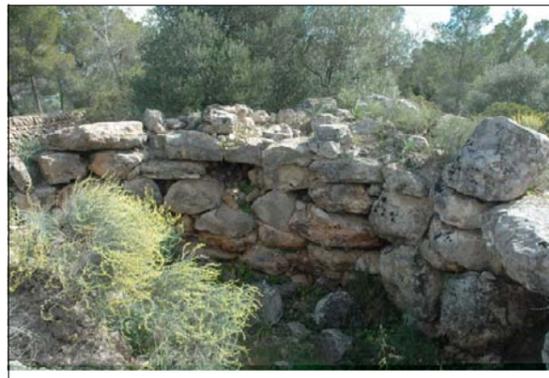
Descripción: Muro interior mejor conservado del talayot.

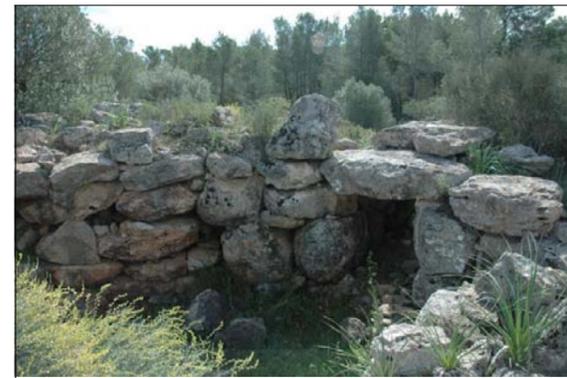
Descripción: Imagen del portal desde el interior.

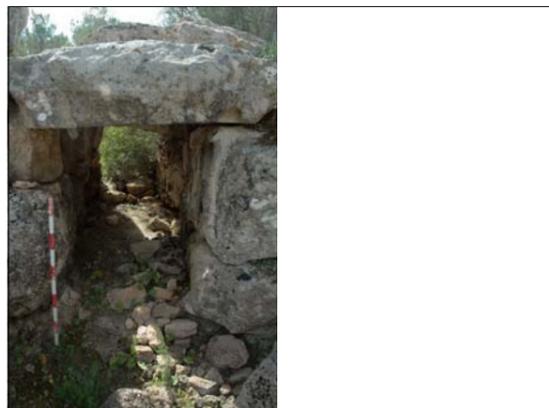
Descripción Imagen de la puerta y corredor de acceso desde el interior.

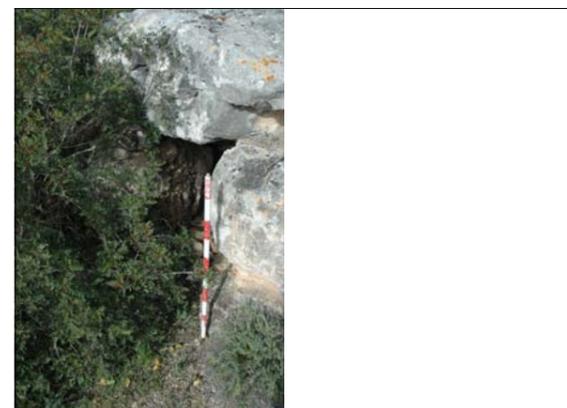
Descripción: Vista exterior.
