1. Nombre e identificación del conjunto

Id Conjunto	Nombre del conjunto	Categoría/Subcategoría
416	La Societat	Arquitectura civil/Residencial
nivel de proteccion	Autor	Nº Catalogos CIM
estructural		
Nº Catálogo PGOU	Uso actual	
416	Espacio escénico	
Unidades asociadas al conjunto	Elementos asociados a la unidad	
Fecha de la catalogación	Fecha última revisión	Equipo responsable
08/2008		C. Colom; M. Calvo

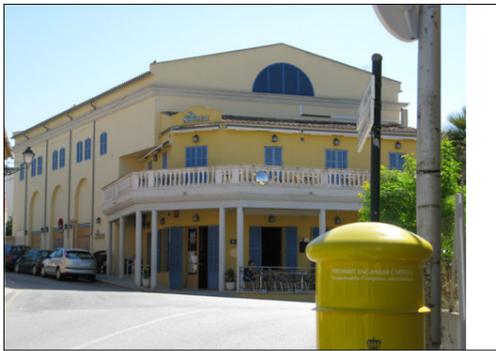
Descripción: Fachada principal que se adapta a la curva y a la pendiente de la calle. Sobre la planta baja se alza una terraza que se sostiene sobre nueve columnas

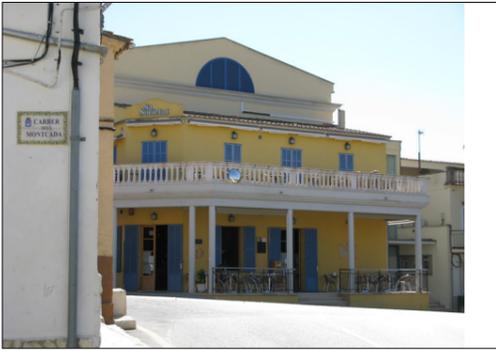
Descripción: Fachada lateral formada por cinco tramos verticales. En los tres centrales hay puertas adinteladas en la planta baja enmarcadas en arcos peraltados de gran dimensión y dos ventanas formadas por arco escarzano en el piso superior. En los tramos laterales una sola ventana. Sobre este piso una cornisa con molduras que sobresale del muro.

Las bajantes son muy visibles, distorsionan la visión de conjunto. Hay algunas grietas en el muro lateral del cuerpo posterior. La suciedad se acumula en la rampa lateral.

16. Referencias bibliográficasAGUILÓ et ali (2003): Calvià. Guia dels pobles de Mallorca, p. 60.
VALERO (1996): Itinerari cultural per la Vila de Calvià, Calvià, p. 47-48.**17. Priorización de las actuaciones****Actuaciones para evitar los peligros de degradación del conjunto**Limpieza del conjunto
Reparación de las grietas y desperfectos**Actuaciones para potenciar la visita pública**

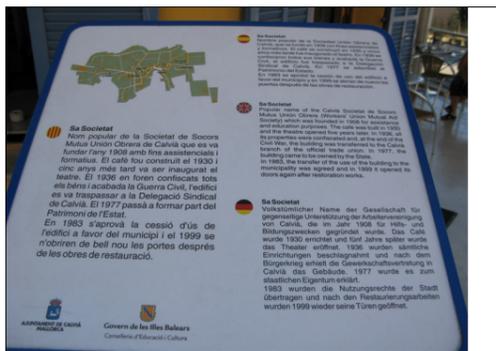
Descripción: Hito artificial que identifica el conjunto situado en la fachada lateral. Junto a este el panel explicativo instalado por el ayuntamiento.

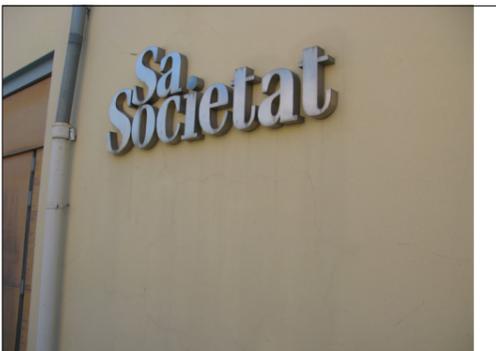
Descripción: Hito artificial que identifica el conjunto situado en la fachada lateral. Junto a este el panel explicativo instalado por el ayuntamiento.
