1. Nombre e identificación del conjunto

| 270 | Sa Cova de ses Corbateres (Valldurgent) | Arqueológico |

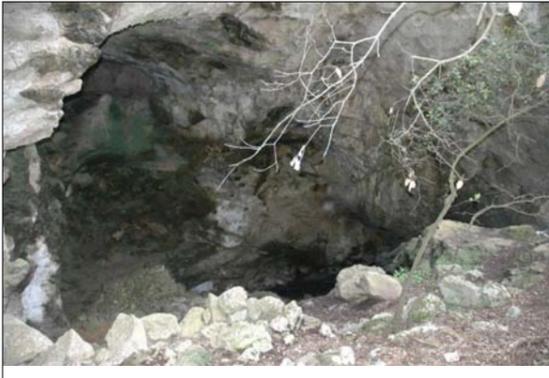
Descripción: Vista general del abrigo.

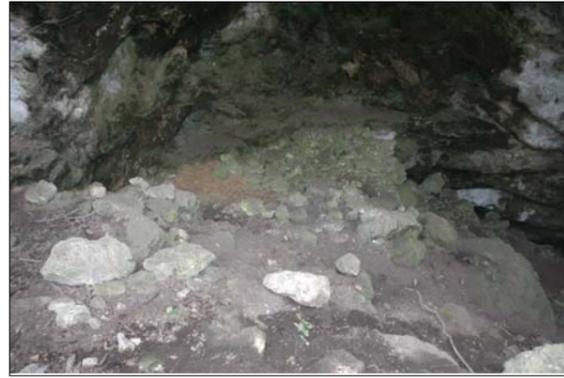
Descripción: Imagen de la cueva desde otro ángulo.

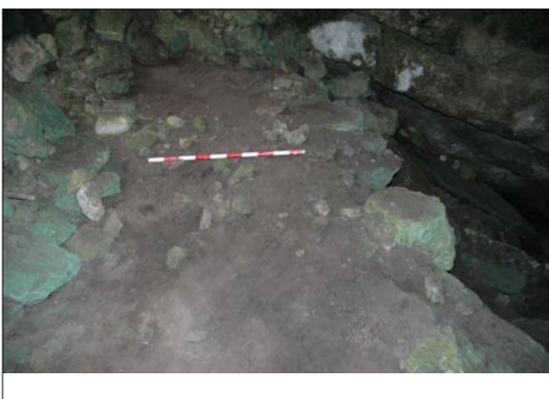
Descripción: Rampa de acceso al interior de la covacha.

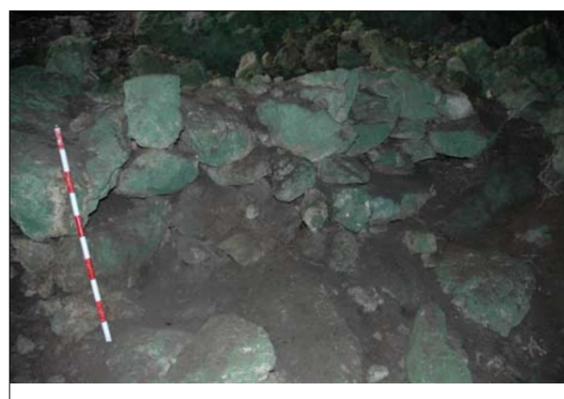
Descripción: Rampa confeccionada a partir de un muro ciclópeo.
