1. Nombre e identificación del conjunto

Id Conjunto	Nombre del conjunto	Categoría/Subcategoría
123	Hotel Bendinat	Arquitectura civilArquitectura Turística
nivel de proteccion	Autor	Nº Catalogos CIM
Estructural ambiental	Francisco Casas Llompart	
Nº Catálogo PGOU	Uso actual	
123	Turística	
Unidades asociadas al conjunto	Elementos asociados a la unidad	
Fecha de la catalogación	Fecha última revisión	Equipo responsable
	08/2008	C. Colom; M. Calvo

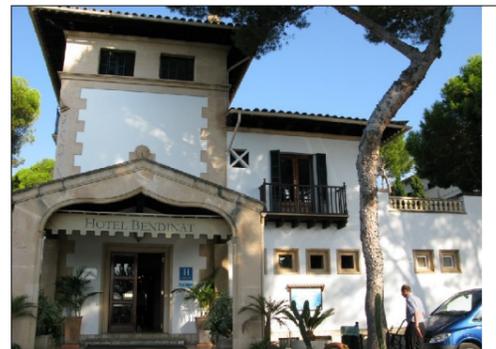
Fachada de acceso al hotel formada por tres cuerpos de diferentes alturas. En el extremo derecho de una planta cubierta con terraza rodeada de balaustrada de piedra. Junto a este un cuerpo de dos plantas, en la planta baja ventanas cuadradas que siguen el modelo de las ventanas del lateral y la primera planta destacada con una ventana adintelada con balcón de madera rodeada por una barandilla de hierro

Una torre, con tres alturas, en la que se encuentra la zona de recepción. Frente a ésta un porche con cubierta a doble vertiente que se sostiene con vigas de madera y cubierta por teja árabe. Está rematado por un frontón triangular. Este frontón tiene una gran grieta junto a la viga central. En el interior se localiza una puerta adintelada que da paso a las zonas comunes. En la primera planta de la torres no hay oberturas, está decorada con un reloj de sol. Se trata de un reloj declinante de arenisca que tiene el estil inserido en un relieve con forma de sol. Alrededor del reloj la inscripción "SIC VITAE FUGIT", así pasa la vida, que es una de las leyendas que tradicionalmente se ponen en los relojes. La fachada situada frente al mar presenta algunos elementos que la destacan como la presencia de una ventana geminada. Sobre ésta se dispone otra ventana adintelada con balcón sostenido sobre una ménsula de piedra. En la esquinera se puede observar una inscripción vertical con el nombre del hotel: "BENDINAT"

Reparación de la grieta que hay en el porche de acceso al hotel
