1. Nombre e identificación del conjunto

Id Conjunto	Nombre del conjunto	Categoría/Subcategoría
90	Possessió de Sa Cova	Arquitectura civil/Posesión
nivel de proteccion	Autor	Nº Catalogos CIM
Estructural		
Nº Catálogo PGOU	Uso actual	
90	Residencial/Agropecuaria	
Unidades asociadas al conjunto	Elementos asociados a la unidad	
Cocina; Aljibe Ficha relacionada con 443. Reloj de Sol		
Fecha de la catalogación	Fecha última revisión	Equipo responsable
	09/2008	C. Colom; M. Calvo

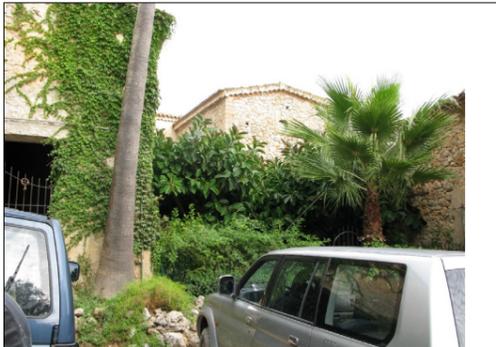
Descripción: Las casas están formadas por una serie de cuerpos adosados que forman una "U". El espacio central funciona como patio que en el cuatro lado cierra con una verja metálica

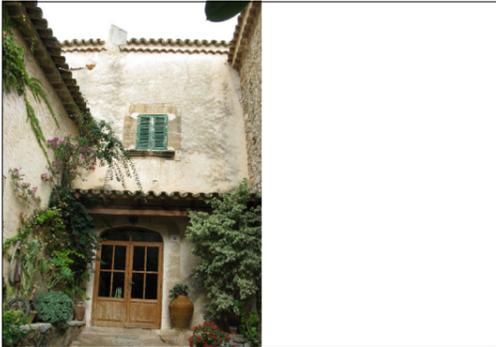
Descripción: En el fondo del patio el muro de la vivienda principal al que se adosa los cuerpos laterales. En la planta baja un portal con arco escarzano que permite acceder al interior. Está cubierta por una cornisa. Sobre el portal hay una ventana con alfeizar moldurado. Sobre la cubierta hay un reloj de sol vertical orientado datado según inscripción en 1839.

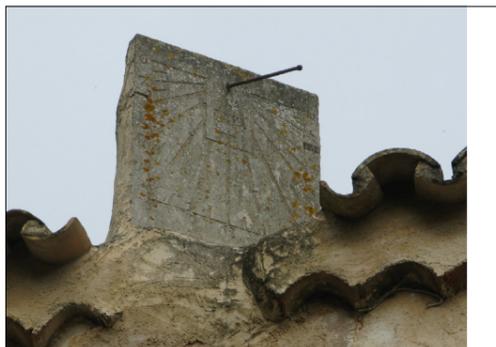
Descripción: En el fondo del patio el muro de la vivienda principal al que se adosa los cuerpos laterales. En la planta baja un portal con arco escarzano que permite acceder al interior.

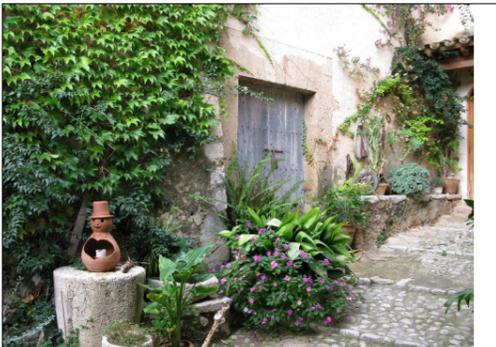
Descripción: Fachada del lateral izquierdo con dos alturas y cubierta inclinada de una vertiente. En el centro hay un portal adintelado y dos ventanas en la planta superior. Los muros son de mampostería con enlucido decorado formando semicírculos. Este cuerpo correspondía a la almazara.
