**1. Nombre e identificación del conjunto**

<b>Id Conjunto</b> 265	<b>Nombre del conjunto</b> Forn de Calç de Valldurgent	<b>Categoría/Subcategoría</b> Etnológico/Horno de Cal
<b>Nº Catálogo PGOU</b> 265	<b>Nº Carta Arqueológica</b>	<b>Uso actual</b> Abandonado
<b>Unidades asociadas al conjunto</b> 265. Horno		<b>Elementos asociados a la unidad</b>
<b>Fecha de la catalogación</b> 05/2008	<b>Fecha última revisión</b>	<b>Equipo responsable</b> D. Alberó, M. Calvo

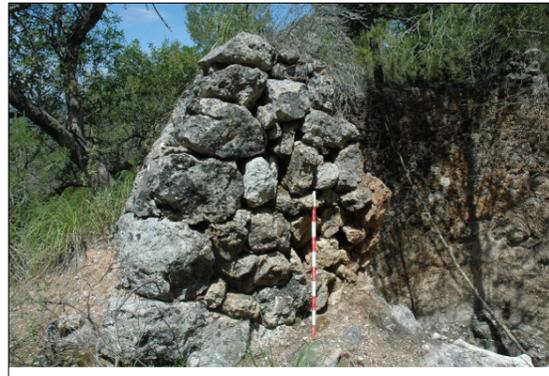
Descripción: Muro en la zona de la puerta.

La puerta, construida con derrame, se sitúa al sur y tiene una altura de 2.1 m. y una anchura externa de 3.6 m. e interna de 2.05 m. El umbral se observa pavimentado por una capa de mortero con cal. El muro derecho de la puerta es el que se encuentra más degradado. Las piedras de las jambas que son múltiples, son de mayor tamaño y muestran mayor grado de facetado.

Limpieza  
Consolidación.

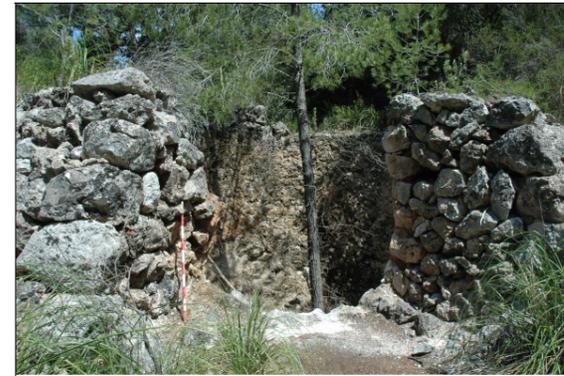
Descripción: Portada del horno de cal y pino en la olla.

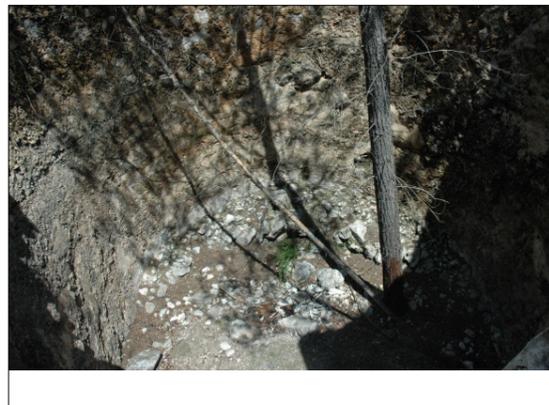
Descripción: Imagen de la olla.

La pared interna de la olla está construida a plomo en piedra con revestimiento de tierra y cal y las juntas recrecidas y piedras colocadas de cara de tamaño mediano. La proporción piedra-mortero es de 20-80%. La olla está colmatada por tierra y piedras, además ha crecido un pino en su interior entre otra vegetación. Su profundidad en este estado es de 4 m. La caja está construida con piedras medianas-pequeñas y sigue la misma técnica que la pared del cintell.

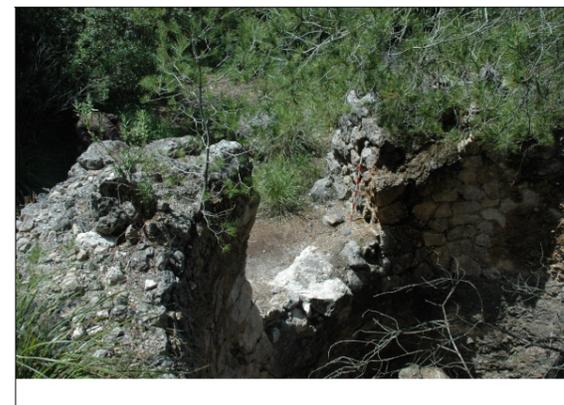
Descripción: Puerta y olla del horno desde el interior.
