1. Nombre e identificación del conjunto

Id Conjunto	Nombre del conjunto	Categoría/Subcategoría
144	Possessió de Son Morei	Arquitectura civil/Posesion
nivel de proteccion	Autor	Nº Catalogos CIM
Estructural		
Nº Catálogo PGOU	Uso actual	
144	Residencial/Agropecuaria	
Unidades asociadas al conjunto		Elementos asociados a la unidad
Almazara; Capilla Relacionado con ficha 184		
Fecha de la catalogación	Fecha última revisión	Equipo responsable
	9/2008	C. Colom; M. Calvo

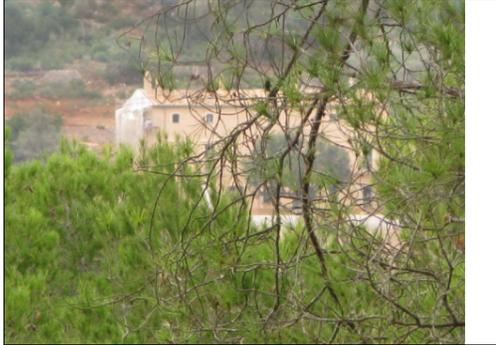
Descripción: Vista de Son Morei desde la carretera de Calvià a Puigpunyent. Está situado en lo alto de un promontorio rodeado de pinos y olivos.

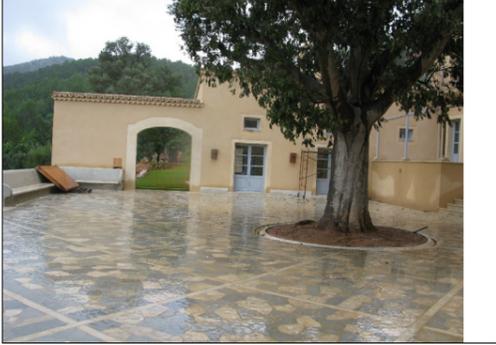
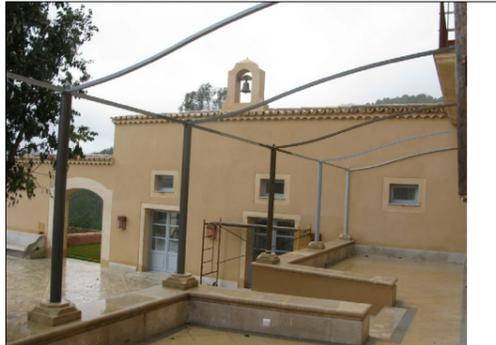
Descripción: Vistas de uno de los lados del patio. El árbol central se ha mantenido, en cambio el empedrado del suelo es fruto de esta reforma. En el cuerpo lateral estaba la capilla, con espadaña sobre la cornisa. Adosado al muro de la capilla estaba la almazara que ha sido suprimida. La eliminación de este muro ha permitido abrir vanos en la planta baja y en la planta superior. En el extremo un muro de cierre con arco escarzano

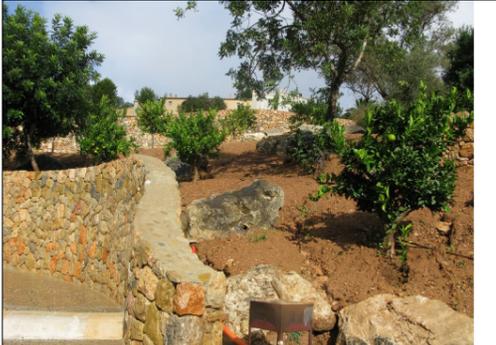
Descripción: Se ha reparado el camino de acceso a la vivienda, sobretodo en la parte superior y se han construido muros nuevos y arreglado los muros de los bancales.
