1. Nombre e identificación del conjunto

Id Conjunto	Nombre del conjunto	Categoría/Subcategoría
119	Hotel Maricel	Arquitectura civil/Arquitectura Turística
nivel de protección	Autor	Nº Catalogos CIM
Estructura	Francisco Casas	
Nº Catálogo PGOU	Uso actual	
119	Turística	
Unidades asociadas al conjunto	Elementos asociados a la unidad	
Fecha de la catalogación	Fecha última revisión	Equipo responsable
	07/2008	C. Colom; M. Calvo

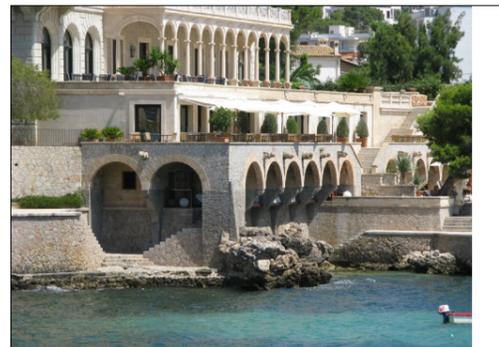
Descripción: El hotel tiene tres soportales distribuidos en la terraza del hotel en forma de "L". Este soportal no tiene terraza frontal, está situado sobre el mar y que tiene un acceso a una playa mediante una escalera adosada en el lateral. El porche está compuesto por una serie de arco de medio punto que se sostienen mediante ménsulas adosadas al muro de contención. La terraza que se forma sobre el porche desagua mediante gárgolas de arenisca que representan animales: oveja, pájaro,

La proximidad de las terrazas inferiores y los soportales al mar provoca que haya sales y humedades en los muros de arenisca.

Comprobación del estado de las sales y las humedades de los soportales.
 Mantenimiento del conjunto
