1. Nombre e identificación del conjunto

Id Conjunto	Nombre del conjunto	Categoría/Subcategoría
457	Varadero de Punta Negra	Etnologica/Varadero
Nº Catálogo PGOU	Nº Carta Arqueológica	Uso actual
457		
Unidades asociadas al conjunto		Elementos asociados a la unidad
457. Varadero		
Fecha de la catalogación	Fecha última revisión	Equipo responsable
11/2008		D. Albero; M. Calvo

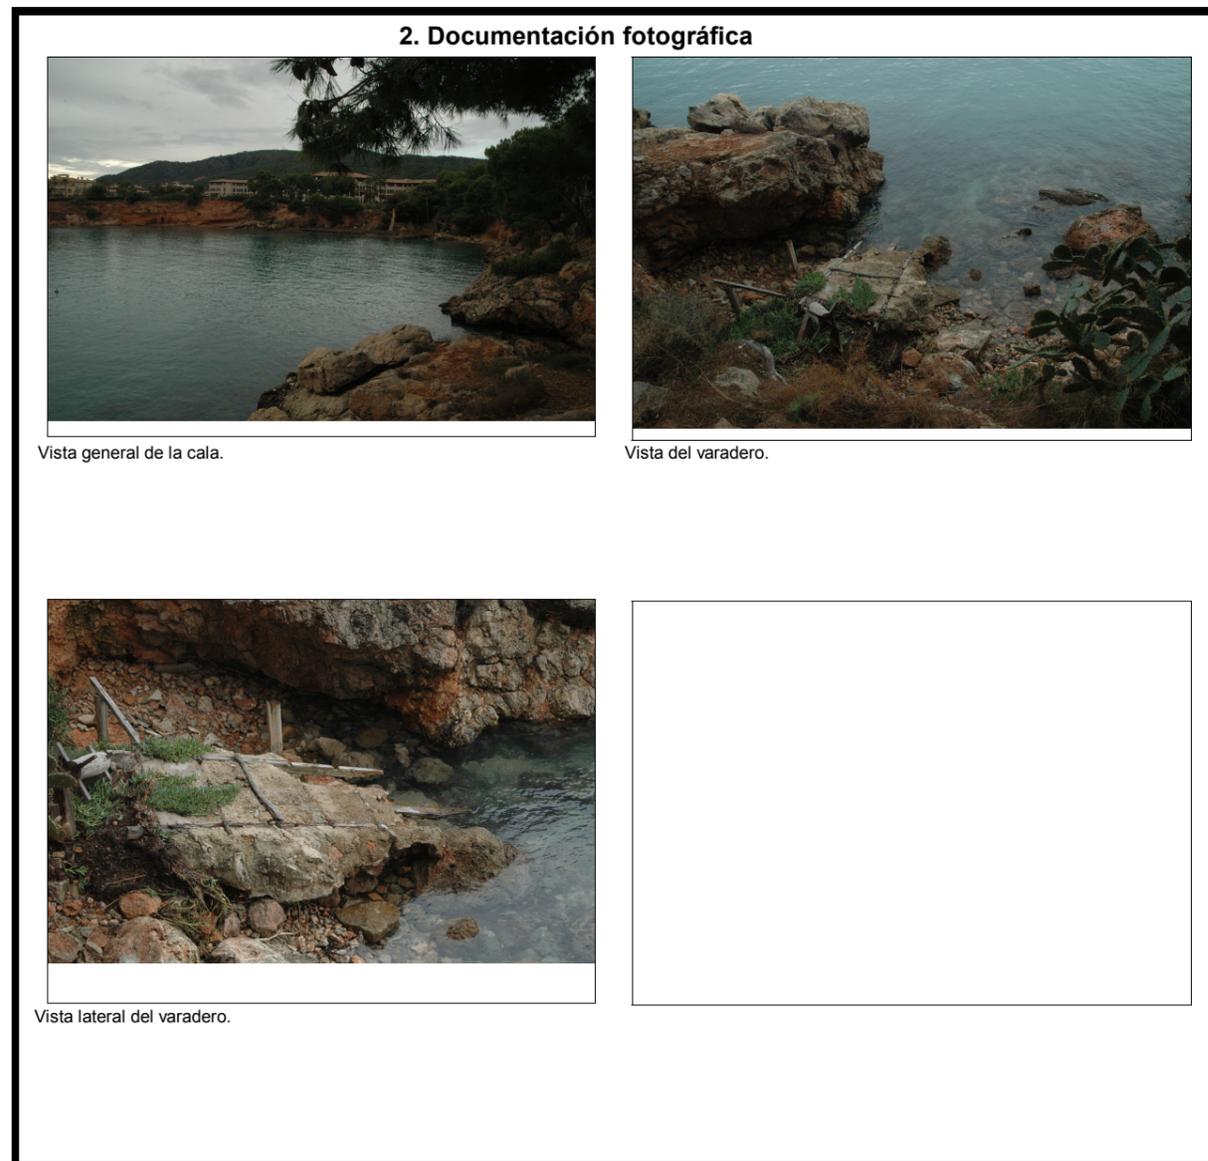
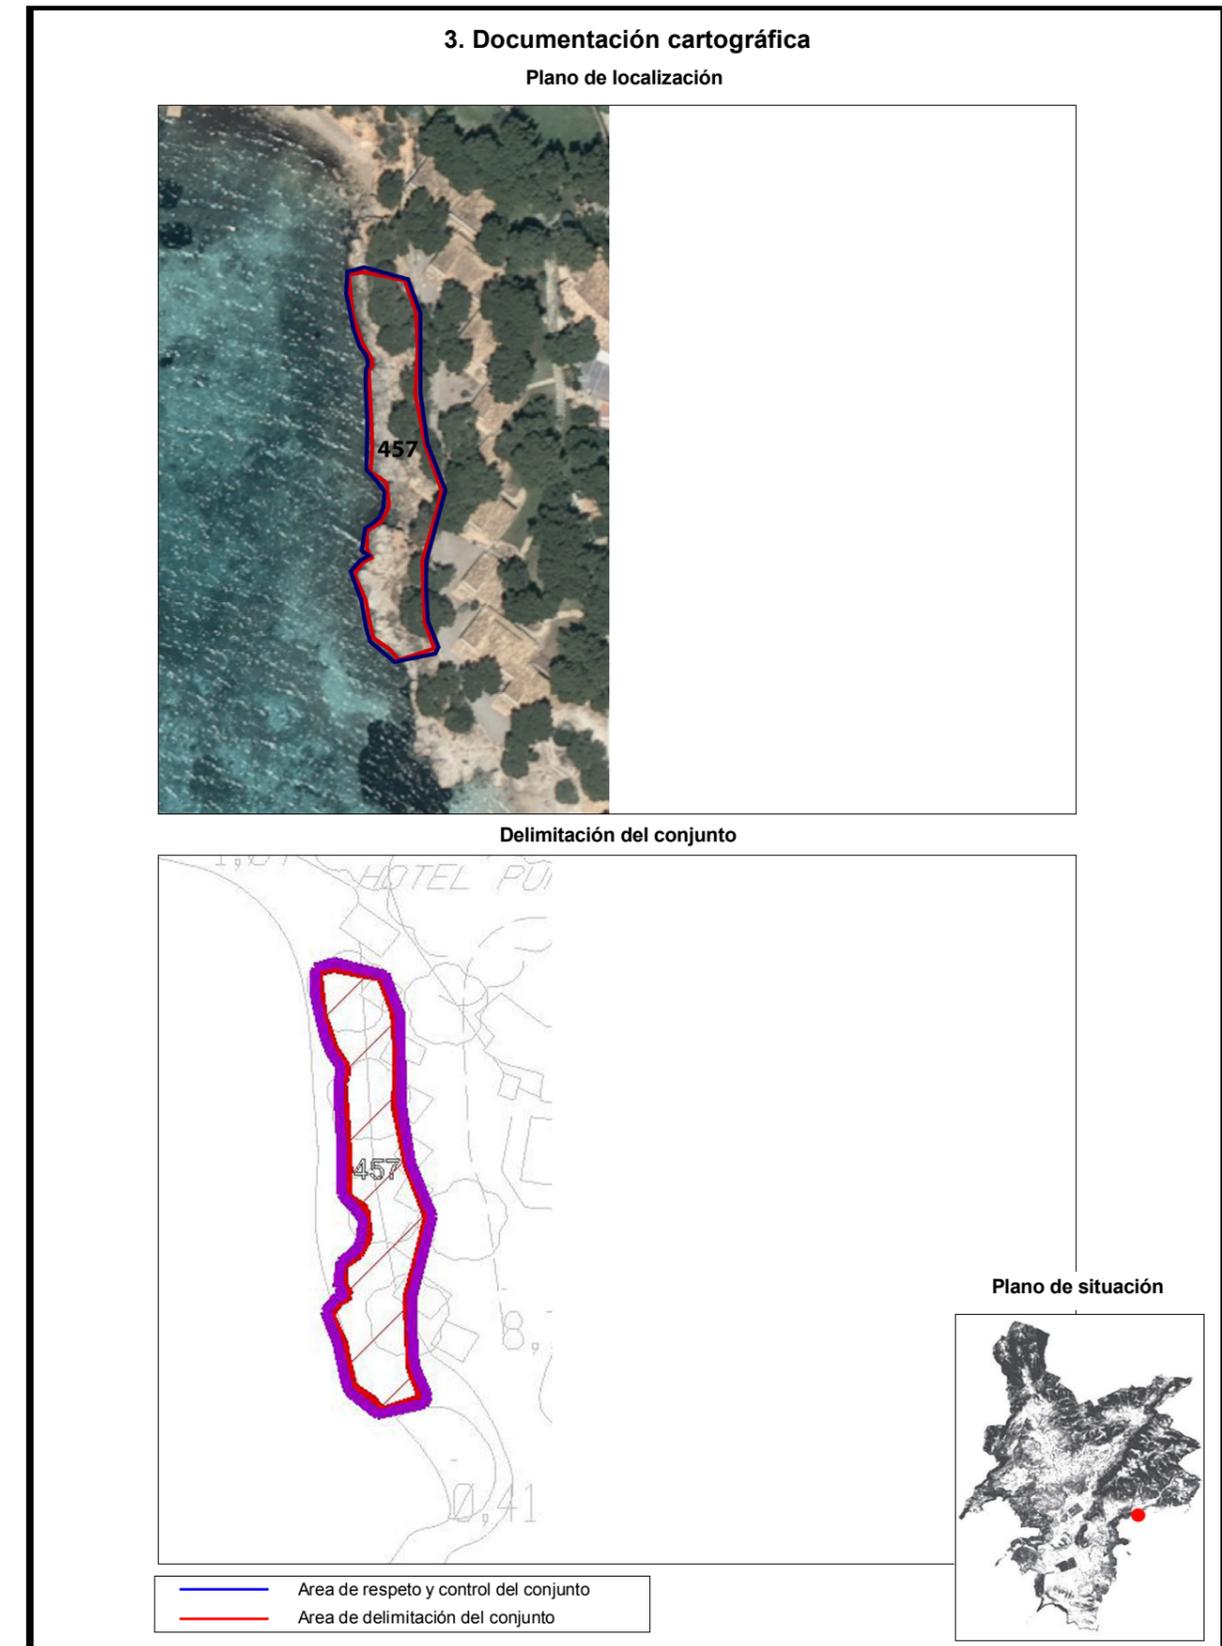
Se trata de un varadero que se ubica en una zona resguardada de la cala adscrita al Hotel Punta Negra. Actualmente el entorno se halla completamente desfigurado de su configuración original. El único rastro de actividad anterior a la turística queda materializada por un pequeño varadero para barcos de bajo calado, seguramente utilizado por antiguos pescadores.

Del varadero sólo se conserva la plataforma y el mecanismo o polea para subir y anclar el barco, No se documentan restos de una posible cubrición que probablemente habría quedado desmantelada con la construcción del hotel o bien esta debió de ser de materiales perecederos.

Lo que se conserva actualmente se corresponde con una plataforma de mortero con cemento mezclada con piedras de tamaño mediano sin trabajar. En esta masa compacta se insertan dos troncos en sentido vertical y dos en horizontal aunque estos últimos debieron ser al menos cuatro por lo que varias partes de la plataforma han desaparecido. Finalmente se documenta un engranaje de madera donde se situaba el cable que permitía ascender el barco a la plataforma y fijarlo a la misma. El conjunto se encuentra muy mal conservado en su configuración y materiales (10-50%) y corre un alto riesgo, por su ubicación, de desaparecer completamente por los temporales que azotan la costa o por la intensa urbanización del entorno más próximo.

Id unidad	Altura máxima	Grado de conservación	Grado de Conservación de la Unidad
457	1 sobre 5 (< 0.5 m.)	3 sobre 10 (10-50% evidencia configuración y materiales)	2

Urbanización y ampliación del hotel.
Erosión por agentes marinos y pendiente.
Visitas.

Actuaciones para evitar los peligros de degradación del conjunto

Consolidación
Restauración
