1. Nombre e identificación del conjunto

Id Conjunto 227	Nombre del conjunto Forn de calç de Son Hortolà	Categoría/Subcategoría Etnológico/Horno de cal
Nº Catálogo PGOU 227	Nº Carta Arqueológica	Uso actual Abandonado
Unidades asociadas al conjunto 227.1 Forn de Calç		Elementos asociados a la unidad
Fecha de la catalogación 03/2008	Fecha última revisión 03/2008	Equipo responsable D. Albero, M. Calvo

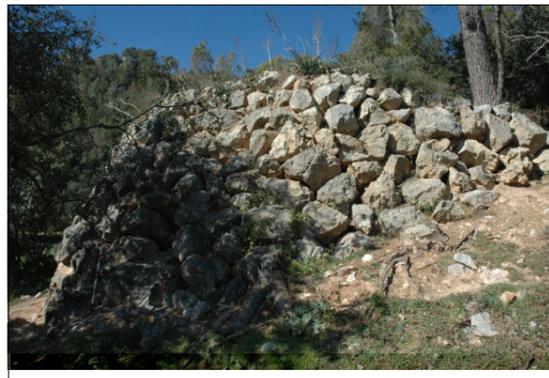
Descripción: Cintell del forn en la zona donde presenta mayor talud.

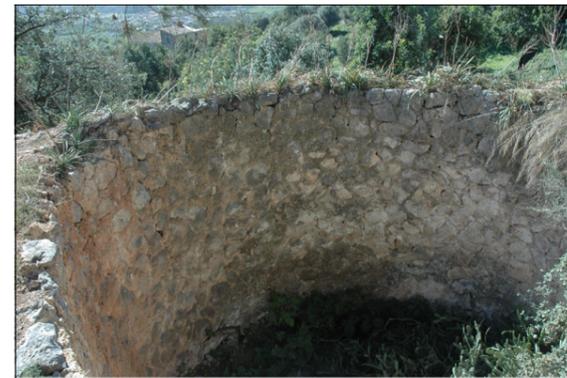
Descripción: Olla del forn revestida con cal.

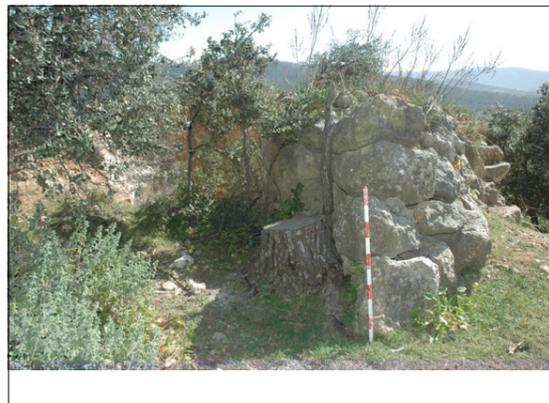
Descripción: Zona de la puerta

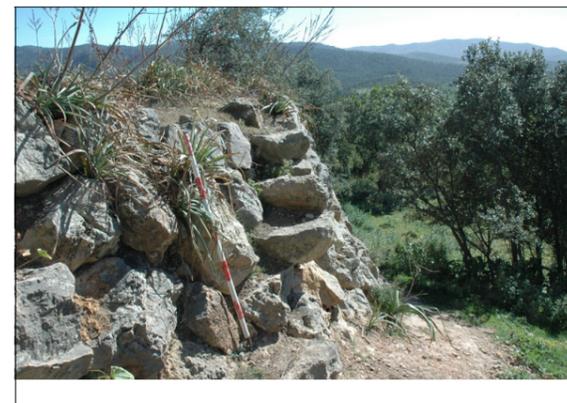
Descripción: Escalera de acceso a la parte superior de la estructura.
