1. Nombre e identificación del conjunto

<b>Id Conjunto</b>	<b>Nombre del conjunto</b>	<b>Categoría/Subcategoría</b>
261	Forn de Calç de Son Sastre (Sa Coma de S'Aigua 1)	Etnológico/Horno de Cal
<b>Nº Catálogo PGOU</b>	<b>Nº Carta Arqueológica</b>	<b>Uso actual</b>
261		Abandonado
<b>Unidades asociadas al conjunto</b>		<b>Elementos asociados a la unidad</b>
261. Forn de Calç		
<b>Fecha de la catalogación</b>	<b>Fecha última revisión</b>	<b>Equipo responsable</b>
05/2008		D. Alberó; M. Calvo; M. Calderón

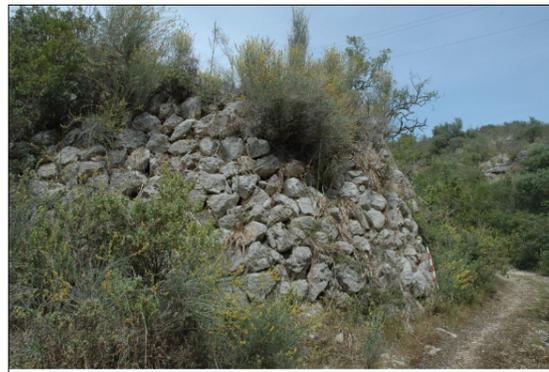
Descripción: Vista del cintell del horno.

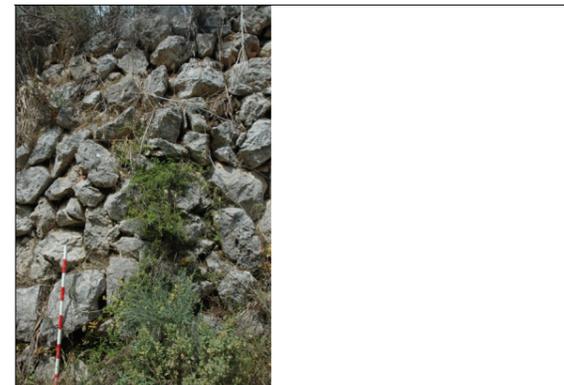
Descripción: Base del cintell.

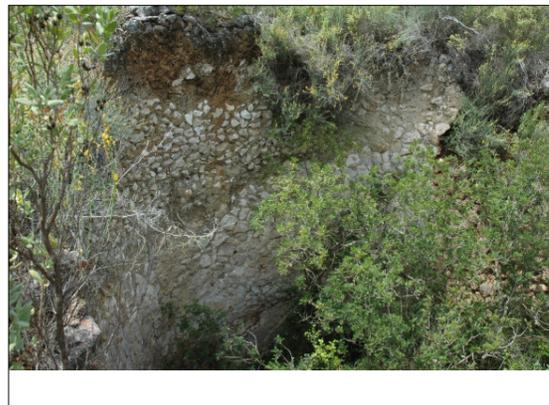
Descripción: Imagen del interior, de la olla.

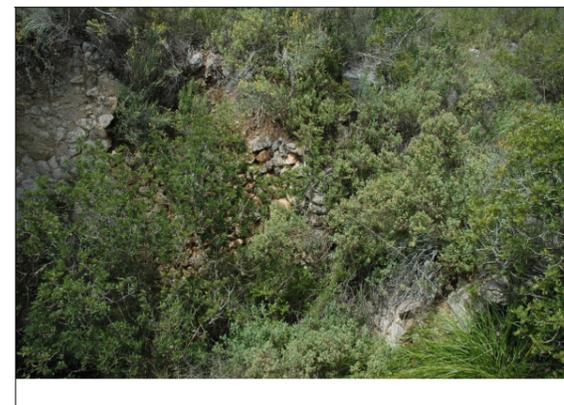
Descripción: Imagen del horno cubierto por la vegetación en la zona de la puerta.

- Materia vegetal: disminución y desmantelamiento de las estructuras.
- Creación de accesos y caminos.
- Pendiente e Hídricos.

- Limpieza vegetal.
- Consolidación y restauración.
- Mantenimiento
