1. Nombre e identificación del conjunto		
<b>Id Conjunto</b>	<b>Nombre del conjunto</b>	<b>Categoría/Subcategoría</b>
102	Possessió de Son Alfonso	Arquitectura civil/Posesión
<b>nivel de proteccion</b>	<b>Autor</b>	<b>Nº Catalogos CIM</b>
Estructural		
<b>Nº Catálogo PGOU</b>	<b>Uso actual</b>	
102	Residencial/Agropecuaria	
<b>Unidades asociadas al conjunto</b>	<b>Elementos asociados a la unidad</b>	
Almazara; Establo; Aljibe; Lavadero; Cocina; Capilla; Sestadors; Pocilga Relacionado con ficha 189 almazar y 440 reloj de sol		
<b>Fecha de la catalogación</b>	<b>Fecha última revisión</b>	<b>Equipo responsable</b>
	09/2008	C. Colom; M. Calvo

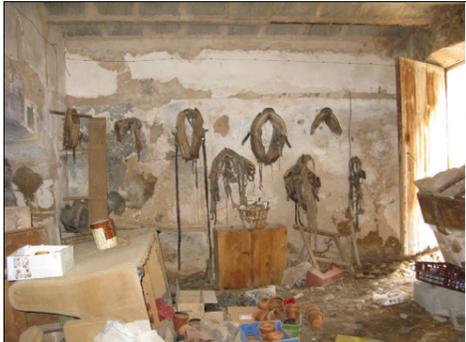
Descripción: La cuadra está formada por tres estancias. La primera de planta longitudinal con comederos en el muro principal. Las otras dos en la parte posterior. Una se abre a la sala central mediante arco escarzano y tiene los comederos en el muro posterior

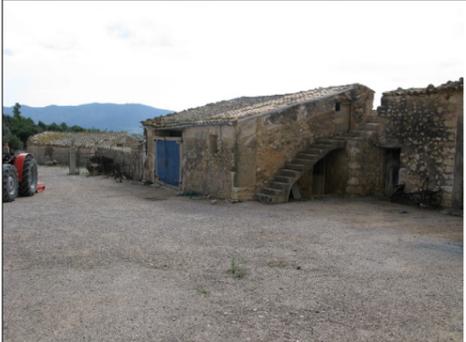
Descripción: Adosados a la fachada principal hay dos cuerpos colocados de manera perpendicular que funcionan como garajes y almacenes. La cubierta es inclinada, de una vertiente y con teja árabe.

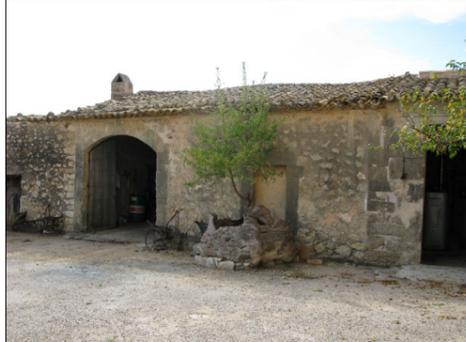
Descripción: Adosados a la fachada principal hay dos cuerpos colocados de manera perpendicular que funcionan como garajes y almacenes. La cubierta es inclinada, de una vertiente y con teja árabe.

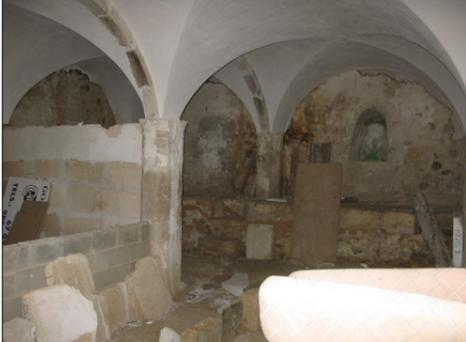
Descripción: En el interior las bóvedas de crucería han sido reconstruidas recientemente. No conserva los elementos de transformación.
