1. Nombre e identificación del conjunto

Id Conjunto	Nombre del conjunto	Categoría/Subcategoría
201	Almazara de Peguera	Arquitectura civil/Almazara
nivel de proteccion	Autor	Nº Catalogos CIM
Integral		121
Nº Catálogo PGOU	Uso actual	
201	Abandonado	
Unidades asociadas al conjunto	Elementos asociados a la unidad	
Relacionado con ficha 84		
Fecha de la catalogación	Fecha última revisión	Equipo responsable
	09/2008	C. Colom; M. Calvo

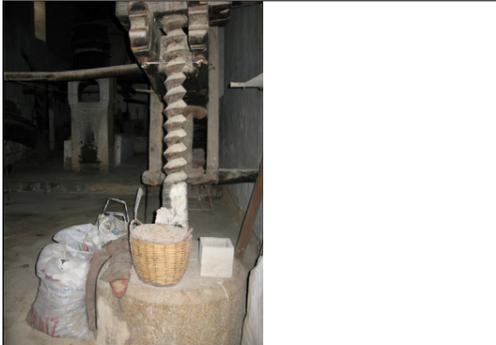
Descripción: Hay dos prensas de viga situadas junto a los muros de los laterales. Conservan todos sus elementos.

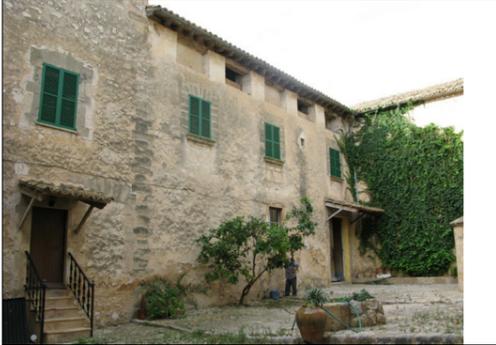
Descripción: La almazara está situada en la fachada frontal del patio interior. Se accede desde la cocina de los amos situada en el extremo.

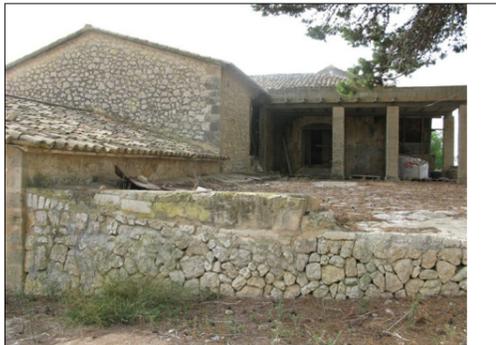
Descripción: Fachada posterior y lateral de la almazara. La fachada posterior es muy próxima al aljibe. La parte superior del muro tiene un porche con una abertura interior que permite la entrada de luz en el interior.

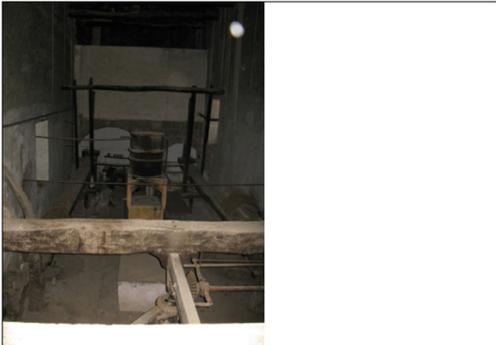
Descripción: Vista desde la abertura de la fachada posterior. Se pueden ver el hornal, el "esportinador", y la prensa con dos vigas en los laterales. En el fondo de la sala hay un portal adintelado desde el que se accede a la "botiga de s'oli".
