1. Nombre e identificación del conjunto

<b>Id Conjunto</b> 237	<b>Nombre del conjunto</b> Sitja Puig de sa Morisca	<b>Categoría/Subcategoría</b> Etnológico/Sitja y caseta de carbonero
<b>Nº Catálogo PGOU</b> 237	<b>Nº Carta Arqueológica</b>	<b>Uso actual</b> Espacio museado
<b>Unidades asociadas al conjunto</b> 237 Sitja		<b>Elementos asociados a la unidad</b>
<b>Fecha de la catalogación</b> 3/2008	<b>Fecha última revisión</b>	<b>Equipo responsable</b> D. Alberó; M. Calvo

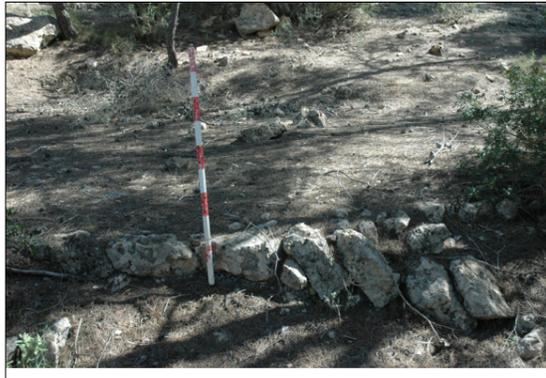
Descripción: Rotlo de la sitja.

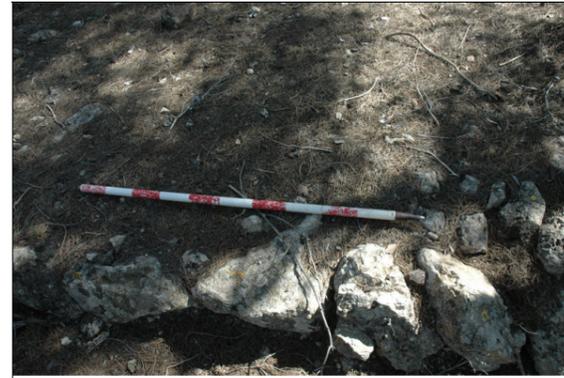
Descripción: Vista del Rotlo.

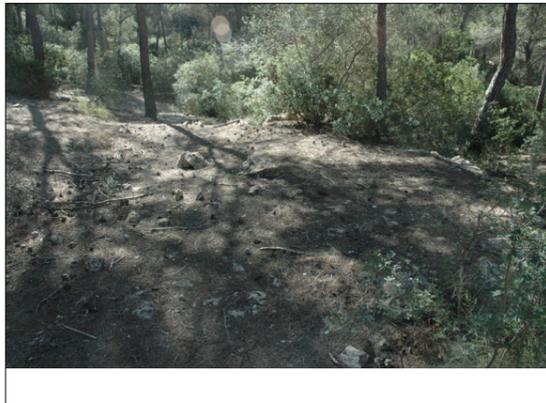
Descripción: Sitjar.

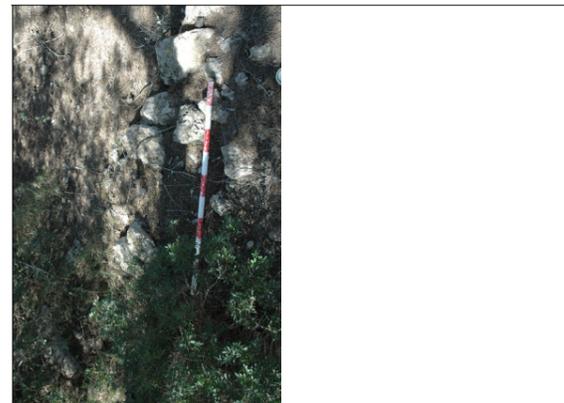
Descripción: Zona degradada del rotlo

Id unidad	Altura máxima	Grado de conservación	Grado de Conservación de la Unidad
237	1 sobre 5 (< 0.5) (0.15 m)	4 sobre 10 (50-90% evidencia configuración y materiales)	2.5

- Visitas
- Creación de accesos.
- Pendiente y erosión.
- Materias vegetales: disminución de visibilidad y estabilidad de la estructura.

- Limpieza vegetal.
- Restauración.
