1. Nombre e identificación del conjunto

Id Conjunto	Nombre del conjunto	Categoría/Subcategoría
385	vivienda	Arquitectura civil/Residencial
nivel de proteccion	Autor	Nº Catalogos CIM
A1		
Nº Catálogo PGOU	Uso actual	
385	Residencial	
Unidades asociadas al conjunto	Elementos asociados a la unidad	
Fecha de la catalogación	Fecha última revisión	Equipo responsable
08/2008		C. Colom; M. Calvo

Calvià (vila). Passatge Cas Ferrer, 5-5A
Números antiguos en la fachada: 86-87

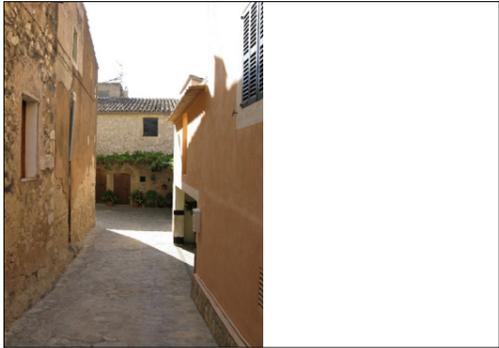
Descripción: Viviendas situadas al final del pasaje, hecho que lleva a que no se pueda ver la fachada completa. Edificio de dos pisos con pérgola entre ellos. Cubierta de una vertiente con teja árabe.

A la altura del primer piso hay una pérgola metálica cubierta por la vegetación. Presenta un elevado estado de degradación causado por la oxidación del hierro.

Patología en estructuras	Oxido en la pérgola
Patología o defectos en muros	
Patología o defectos en cubiertas	
Elementos distorsionantes

Mantenimiento de la estructura del conjunto
Eliminación del oxido de la pérgola

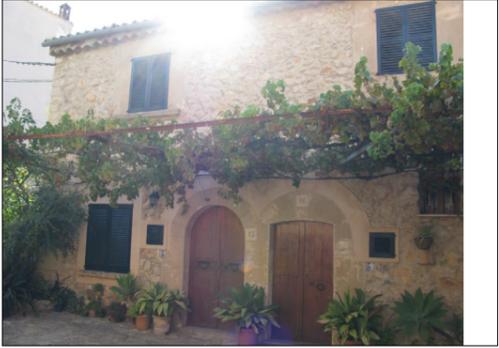
Descripción: Fachada principal que consta de dos puertas unidas formadas con un arco de medio punto, aunque se ha modificado el intradós de la puerta de la derecha convirtiéndolo en un arco escarzano. Las puertas de madera se adaptan a la forma del vano. El resto de vanos del muro no están alineados, son rectangulares y cierran con persiana mallorquina.

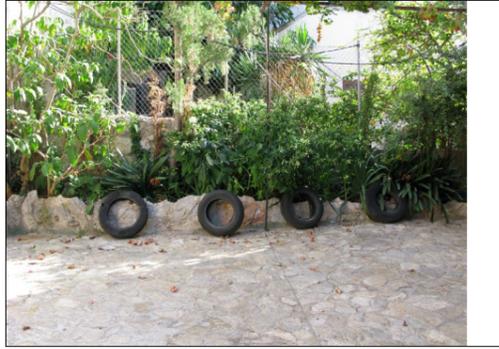
Descripción: Frente a la casa queda un patio empedrado, formado por el espacio que hay entre esta vivienda y las adyacentes.

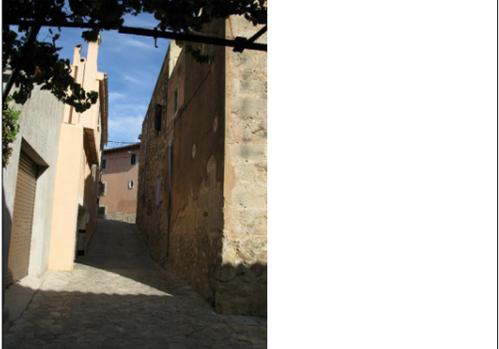
Descripción: Frente a la casa queda un patio empedrado, formado por el espacio que hay entre esta vivienda y las adyacentes.
