1. Nombre e identificación del conjunto

Id Conjunto	Nombre del conjunto	Categoría/Subcategoría
76	Torre de Illetas	Arquitectura militar/Militar torre
nivel de proteccion	Autor	Nº Catalogos CIM
Integral		
Nº Catálogo PGOU	Uso actual	
76	Abandonado	
Unidades asociadas al conjunto	Elementos asociados a la unidad	
76. Torre		
Fecha de la catalogación	Fecha última revisión	Equipo responsable
	05/2008	D. Albero; M. Calvo; M. Calderón

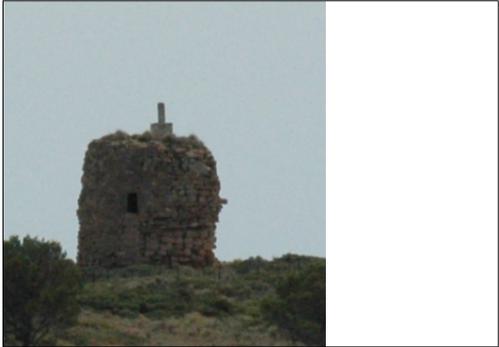
Descripción: Vista de la torre en su cara opuesta al mar.

Torre de defensa de planta circular y alzado cilíndrico. Se trata de una torre que ha sufrido remodelaciones en su diseño original respecto a la construida a inicios del siglo XVI. Parece, dado su función de vigilancia, que las necesidades determinaron en un inicio la construcción de una torre simple de escasa envergadura y dotada con artillería ligera hasta inicios del siglo XIX. De esta forma esta torre albergó un número reducido de personas que en 1769 se concreta en dos. Parece ser que en 1793 esta torre original se hallaba bastante cuarteada y fuera de su plomo, además de desfasada en los sistemas defensivos que imperaban en el siglo XVIII, centrados en artillería pesada. De esta forma se dota a la torre inicial de un segundo forro muy grueso alrededor de la torre primitiva aumentando la superficie útil de la terraza superior con la finalidad de albergar varios cañones. Esta terraza presenta un enlosado de bloques de arenisca. La torre original y el forro son de mampostería trabada con mortero. Parece ser que dada la escasez de agua en el islote esta torre presenta una pequeña cisterna de agua en su interior que recogería el agua de lluvia. La torre se halla en pésimo estado de conservación debido a su emplazamiento muy expuesta a los procesos erosivos del salitre del mar. Su grado de conservación es malo (10-50%) y requiere de inmediata intervención.

Restauración y consolidación.
Mantenimiento.
