1. Nombre e identificación del conjunto		
Id Conjunto	Nombre del conjunto	Categoría/Subcategoría
133	Jardín de Bendinat	Arquitectura civil/Jardines
nivel de proteccion	Autor	Nº Catalogos CIM
integral	Pedro Caro y Álvarez de Toledo	
Nº Catálogo PGOU	Uso actual	
133	Residencial	
Unidades asociadas al conjunto	Elementos asociados a la unidad	
Fecha de la catalogación	Fecha última revisión	Equipo responsable
1993	09/2008	C. Colom; M. Calvo

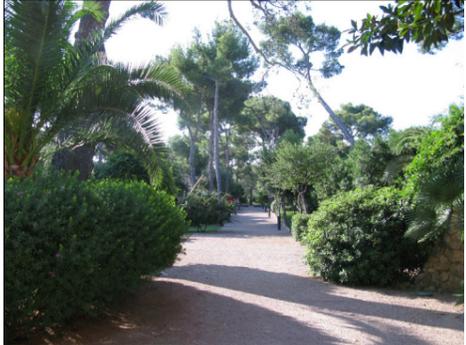
Primera terraza del jardín situada en la zona sur, junto al castillo. Hay varios parterres y una rotonda, que marca el acceso al conjunto. Está es una zona de frondosa y variada vegetación en la que se introducen algunos elementos como tres arcos que probablemente pertenecían a un pórtico de una casa de Palma. Desde la rotonda se distribuyen parterres alrededor de un sendero. En el lateral izquierdo hay escaleras que descienden a las terrazas inferiores.

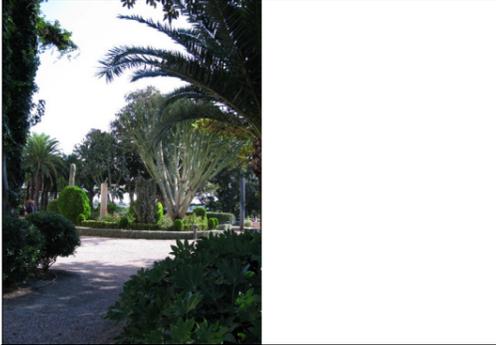
Primera terraza del jardín situada en la zona sur, junto al castillo. Hay varios parterres y una rotonda, que marca el acceso al conjunto. Está es una zona de frondosa y variada vegetación en la que se introducen algunos elementos como tres arcos que probablemente pertenecían a un pórtico de una casa de Palma. Desde la rotonda se distribuyen parterres alrededor de un sendero. En el lateral izquierdo hay escaleras que descienden a las terrazas inferiores.

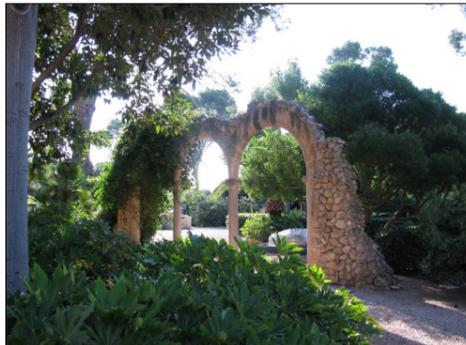
Primera terraza del jardín situada en la zona sur, junto al castillo. Hay varios parterres y una rotonda, que marca el acceso al conjunto. Está es una zona de frondosa y variada vegetación en la que se introducen algunos elementos como tres arcos que probablemente pertenecían a un pórtico de una casa de Palma. Desde la rotonda se distribuyen parterres alrededor de un sendero. En el lateral izquierdo hay escaleras que descienden a las terrazas inferiores.

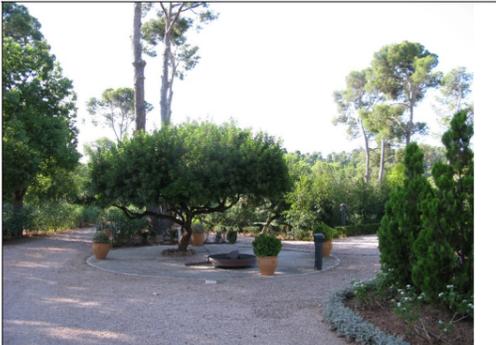
Primera terraza del jardín situada en la zona sur, junto al castillo. Hay varios parterres y una rotonda, que marca el acceso al conjunto. Está es una zona de frondosa y variada vegetación en la que se introducen algunos elementos como tres arcos que probablemente pertenecían a un pórtico de una casa de Palma. Desde la rotonda se distribuyen parterres alrededor de un sendero. En el lateral izquierdo hay escaleras que descienden a las terrazas inferiores.
