1. Nombre e identificación del conjunto		
Id Conjunto	Nombre del conjunto	Categoría/Subcategoría
166	Na Llaneras (Finca Pública Galatzó)	Arqueológico
Nº Catálogo PGOU	Nº Carta Arqueológica	Uso actual
166		Abandonado
Unidades asociadas al conjunto		Elementos asociados a la unidad
Fecha de la catalogación	Fecha última revisión	Equipo responsable
	09/09/2008	M. Calvo, D. Alberó, M. Calderón.

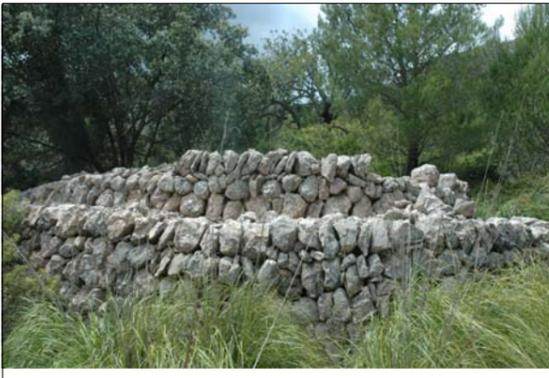
Descripción: 166: Galera.

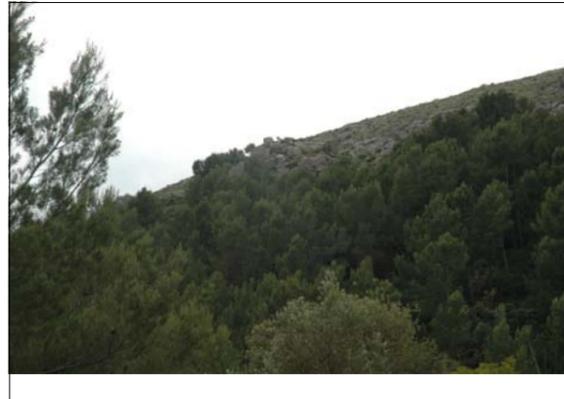
Descripción: 166: Visibilidad desde el asentamiento.
