1. Nombre e identificación del conjunto

Id Conjunto	Nombre del conjunto	Categoría/Subcategoría
436	Reloj de sol de la Possessió de Son Martí	Arquitectura civil/Reloj de sol
nivel de proteccion	Autor	Nº Catalogos CIM
integral		
Nº Catálogo PGOU	Uso actual	
436	Decorativo	
Unidades asociadas al conjunto		Elementos asociados a la unidad
Relacionado con ficha 101		
Fecha de la catalogación	Fecha última revisión	Equipo responsable
09/2008		C. Colom; M. Calvo

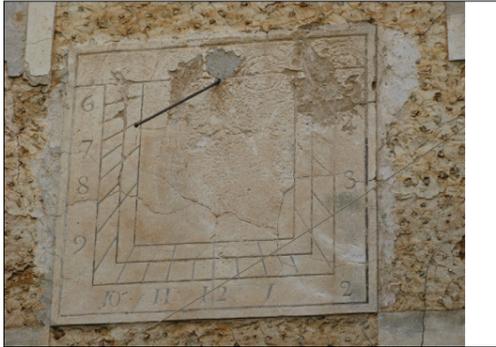
Descripción: Reloj de sol vertical declinante con inclinación de 30° E. Está realizado con mortero de cal con los elementos incisos. Es de cuadrado y las líneas forman varias "U" decrecientes. En el exterior los números y en el interior las franjas horarias. Conserva el estil de hierro con bola en el remate.

Reloj de sol situado en el patio central de la vivienda, entre la planta noble y el ático, frente al acceso. Es un reloj vertical declinante con 30° E. Está realizado con mortero de cal y las líneas decorativas incisas. Mide 160 x 140 cm. Tiene forma cuadrada con los elementos decorativos distribuidos en forma de "U" concéntricas. En la más exterior la numeración y en la interior las franjas horarias. En el centro el estil de hierro con bola en el remate. El mortero está en mal estado en el extremo superior derecho.

Recuperar el mortero en la esquina superior derecha.

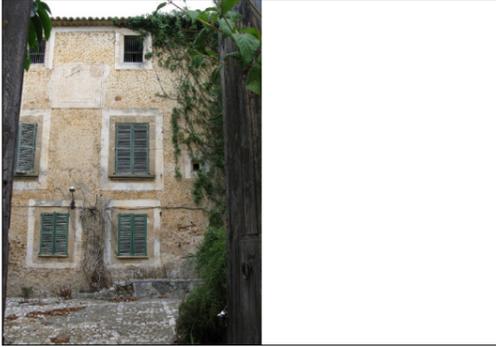
Descripción: Ubicación del reloj de sol en el interior del patio, entre la planta noble y en ático. Está situada frente al arco de acceso.
