1. Nombre e identificación del conjunto

Id Conjunto	Nombre del conjunto	Categoría/Subcategoría
060	Poblado de naviformes de Son Ferrer	Arqueológico.
Nº Catálogo PGOU	Nº Carta Arqueológica	Uso actual
060	13/60	Abandonado
Unidades asociadas al	Elementos asociados a la unidad	
60.1 Naviforme 60.2 Restos des muros		
Fecha de la catalogación	Fecha última revisión	Equipo responsable
	03/2008	D. Albero

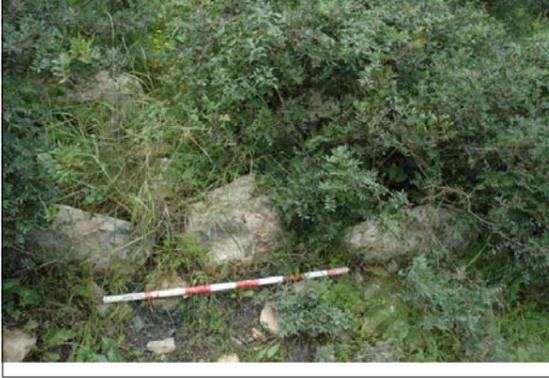
Descripción: Uno de los tramos de muro. Unidad 60.2.

Nombre de la unidad	60.2 Muros de estructuras Naviformes
<p>Las otras estructuras están en el lado opuesto, cerca del colegio, y no se puede precisar su tipología. Sólo se conservan muros aislados inferiores a 0.5 m. de altura. El primer muro ciclópeo, de tendencia circular se conserva sólo a tramos y mide 7.6 m. de longitud y 0.8 de anchura. A este le cruza un muro al que se adosa del que solo se conserva un paramento de 5 m. de longitud. Un poco más al sur se documenta otro muro ciclópeo de 2.6 m. de longitud y 0.9 m. de anchura.</p>

- Limpieza de escombros y vegetación.
- Excavación.
- Consolidación.

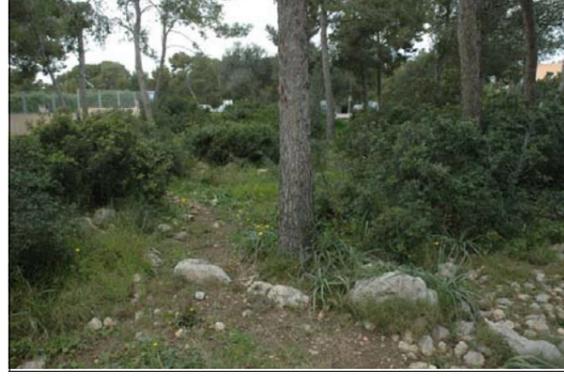
Descripción: Muro transversal que corta al muro anterior. Unidad 60.2.

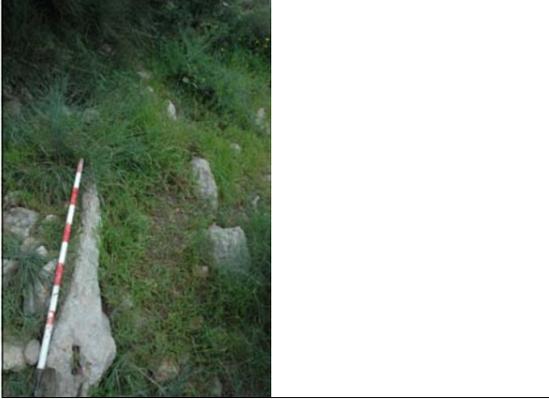
Descripción: Paramento de la naveta. Unidad 60.1.

La estructura arquitectónica más completa parece tratarse del muro derecho de un naviforme y parte del ábside. El vano de entrada que no se documenta se orientaría hacia el este. Este muro ciclópeo tiene una longitud de 10 m. y un grosor de 1.4 m. El ábside, donde sólo se observa el paramento interno, conserva un tramo de 1.5 m. El tamaño medio de los bloques es 0.7 x 0.3 x 0.4 m. y la altura máxima de la estructura es de 0.6 m. aunque el conjunto está colmatado por tierra y piedras, su altura podría ser mayor.

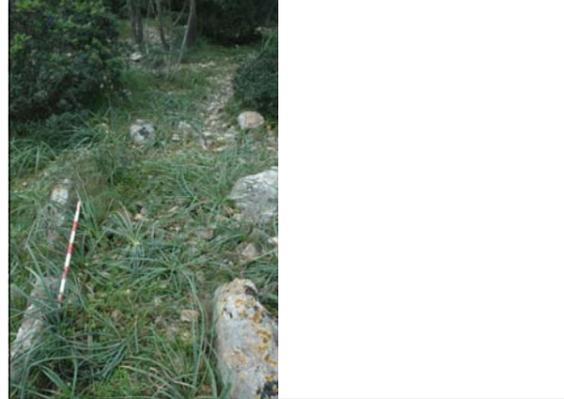
Descripción: Paramento de la naveta. Unidad 60.1.
