1. Nombre e identificación del conjunto

| 490 | Horno de cal 2 de Serra de Son Camps | Patrimonio Etnográfico |

Catálogo de bienes a proteger

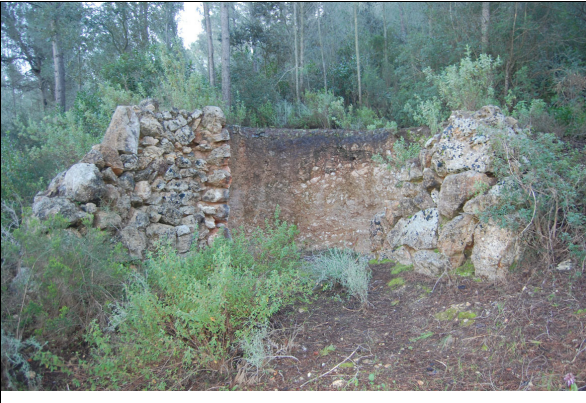
1: Vista general del horno de cal 2 de Serra de Son Camps.

Se conservan más del 90% de evidencias de la configuración y materiales constructivos permanentes del horno de cal.

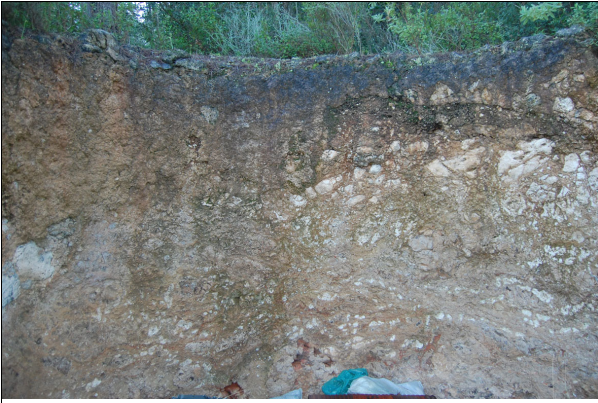
1: Detalle de la pared de la caixa.

La olla, agujero profundo que constituye la parte principal del horno, en la que se realizaba la combustión de las piedras para convertirlas en cal, tiene un diámetro de 3,5 metros. La caixa, paramento que rodea la olla, está realizado empleando la técnica de pedra en verd, en un paredado de mampostería semipoligonal con junta vaciada, a partir de piedras calcáreas ligeramente retocadas, dispuestas de cara en el muro, trabadas con arcilla, para evitar la pérdida de calor durante la cocción. El pavimento aparece colmatado por basuras, tierra y vegetación, como consecuencia de los procesos de arrastre de la pendiente a la que se adosa el horno y de que ha sido empleado como vertedero, por lo que no se puede determinar cuál era la profundidad total de la olla; hasta el nivel de colmatación tiene una profundidad de 3,10 m.

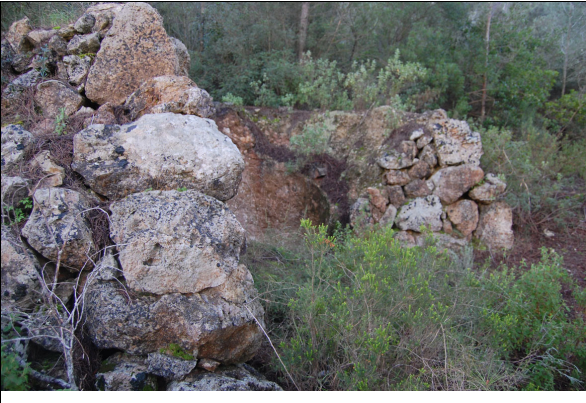
1: Detalle del cintell del horno. En primer plano, vista del jambalaje de la portada.

El cintell, pared exterior del horno de cal, tiene un diámetro de 9,2 metros, una altura de 2,15 m. y un grosor máximo de 2,85 m. Ha sido construido con un 25% de talud para salvar la pendiente natural del terreno, a la que se adosa. Está realizado con la técnica de pedra en sec, en un paredado antiguo o rústico y junta closa. Las piedras que conforman el muro son calcáreas de aspecto irregular, sin adobar, dispuestas de cara en la pared y con unas dimensiones medias de 0,50 m x 0,35 x 0,23 m. De la portada del horno sólo quedan evidencias de la boca, con una altura de 2,15 m. El vano presenta derrame convergente, por lo que la anchura del mismo varía entre una máxima de 4,30 m y un ancho mínimo de 2,10m. El jambalaje está formado por varias piezas de piedra calcárea, muy retocadas tanto en el interior como en el exterior, dispuestas de cara en la pared. No se ha conservado la cubierta del horno, ni tampoco ninguno de los elementos constructivos no permanentes del horno de cal, que debían volverse a construir al inicio de cada hornada.

- Consolidación de las estructuras.

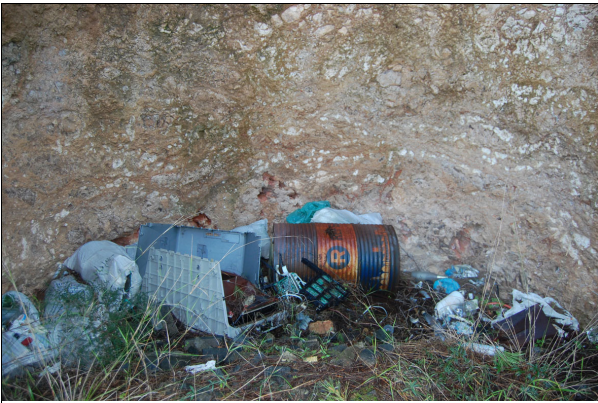
1: Detalle del interior de la olla, hoy en día convertido en basurero.

Creación de accesos.  
Vertedero en el interior de la olla.

- Limpieza y mantenimiento de la vegetación y vaciado del interior del horno.
