1. Nombre e identificación del conjunto

<b>Id Conjunto</b>	<b>Nombre del conjunto</b>	<b>Categoría/Subcategoría</b>
359	Molí aguader Cas Sastre 2	Etnológico/Molino aguadero
<b>Nº Catálogo PGOU</b>	<b>Nº Carta Arqueológica</b>	<b>Uso actual</b>
359		Abandonado
<b>Unidades asociadas al conjunto</b>		<b>Elementos asociados a la unidad</b>
359-1: Molino		
<b>Fecha de la catalogación</b>	<b>Fecha última revisión</b>	<b>Equipo responsable</b>
07/2008		D. Albero, M. Calderón, M. Calvo

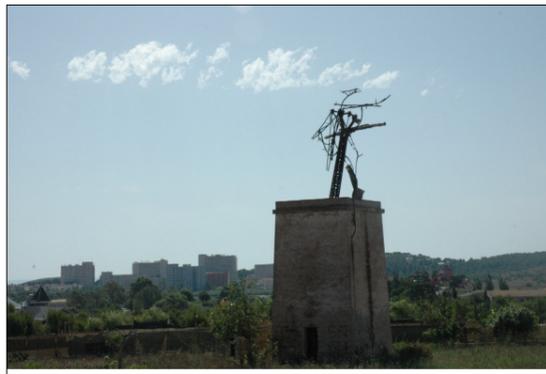
Descripción: Vista general del molino desde el oeste.

La torre del molino es de planta cuadrangular-troncocónica de 4.6 x 4.5 m. realizada en bloques de arenisca de dimensiones 0.6 x 0.3 x 0.25 m. Los muros se refuerzan con mortero mallorquín en las juntas recrecidas y posteriormente se revisten completamente de mortero con cal. El revestimiento se ha degradado en varios puntos del muro.

Limpieza  
Restauración-Consolidación

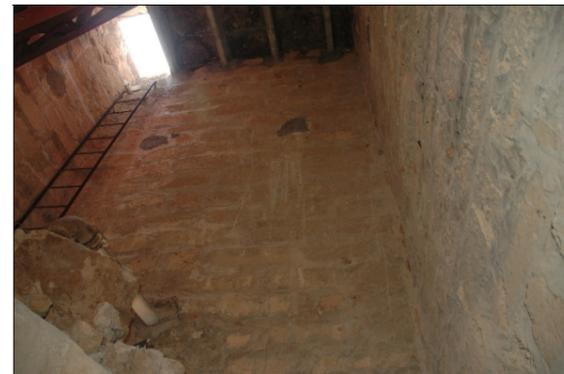
Descripción: Escalera interna.

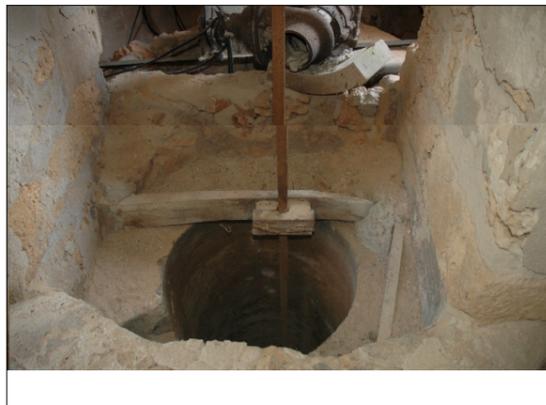
Descripción: Vista del pozo.

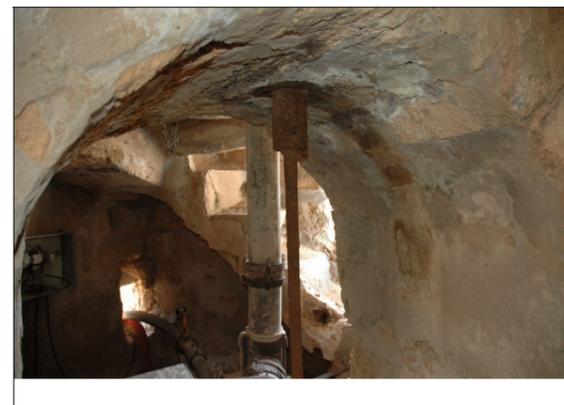
Descripción: Estructura que soporta el eje del molino, detrás antigua escalera.
