### 1. Nombre e identificación del conjunto

<b>Id Conjunto</b>	<b>Nombre del conjunto</b>	<b>Categoría/Subcategoría</b>
138	Possessió des Burotell	Arquitectura civil/Posesión
<b>nivel de protección</b>	<b>Autor</b>	<b>Nº Catalogos CIM</b>
Estructural		
<b>Nº Catálogo PGOU</b>	<b>Uso actual</b>	
138	Residencial/Agropecuaria	
<b>Unidades asociadas al conjunto</b>		<b>Elementos asociados a la unidad</b>
138.2 Cocina 138.3 Establo 138.4 Aljibe		
<b>Fecha de la catalogación</b>	<b>Fecha última revisión</b>	<b>Equipo responsable</b>
	09/2008	C. Colom; M. Calvo

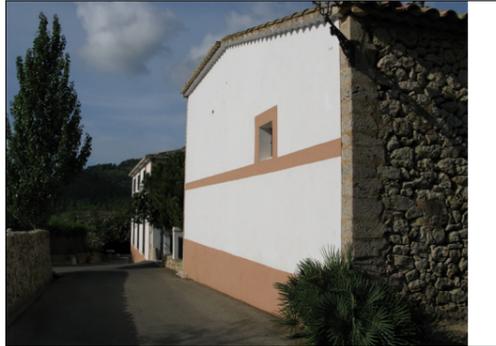
Descripción: Vista de la fachada exterior que se sitúa frente al camino de acceso. Tiene dos cuerpos unidos con el acceso al patio. Éste está cerrado mediante un muro, que se adapta a la pendiente del terreno, que cierra mediante cinco pilares con verja metálica.

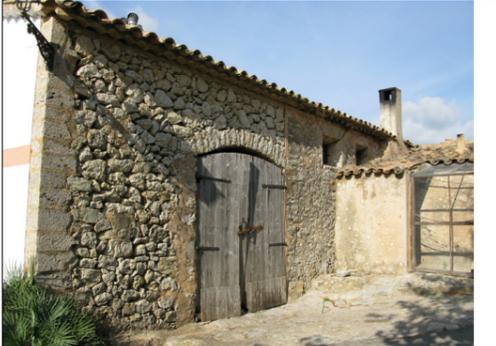
Descripción: Fachada lateral, situada tras la vivienda de los amos con diferentes estancias destinadas a garaje, gallinero, almacén y que actualmente funcionan como cocina, baños y almacén de la granja escuela. Los muros son de mampostería. Con cubiertas inclinadas.
