1. Nombre e identificación del conjunto		
Id Conjunto	Nombre del conjunto	Categoría/Subcategoría
151	Sistema hidráulico de Son Martí	Etnológico/Molino de agua /sist.hidraulico
Nº Catálogo PGOU	Nº Carta Arqueológica	Uso actual
151		Abandonado
Unidades asociadas al conjunto		Elementos asociados a la unidad
151-1: Fuente (Sa Font Ufana). 151-2: Acequia. 151-3: Estanque. 151-4: Molino		
Fecha de la catalogación	Fecha última revisión	Equipo responsable
	09/ 2008	M. Calvo, M. Calderón.

151-1: Sa Font Ufana 151-2: Acequia.

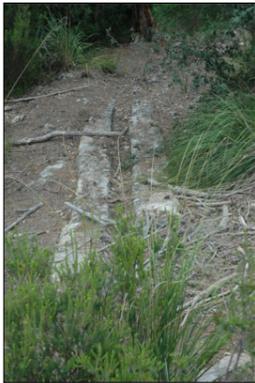
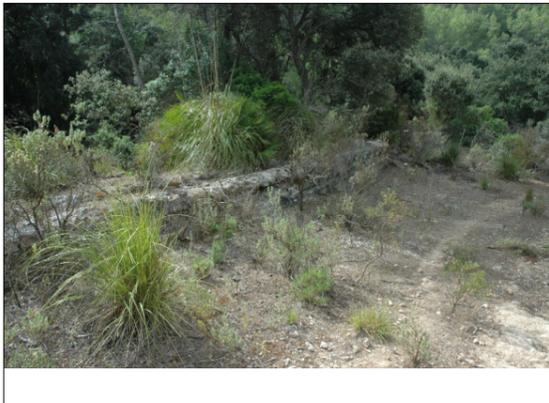
Descripción: 151-2: Vista del trazado de la acequia.

Constructivamente, se trata de una acequia de sección semicircular excavada en la roca, que aparece revestida en algunos tramos con mortero de cemento y cal como material impermeabilizante. La canalización se encuentra en mal estado, conservándose entre un 10 y un 50% de configuración y materiales constitutivos.

Limpieza y mantenimiento de la vegetación.
 Restauración del sistema de acequias.
 Limpieza del interior de la caseta adosada al molino.
 Control de la creación de accesos.
 Consolidación de las estructuras.

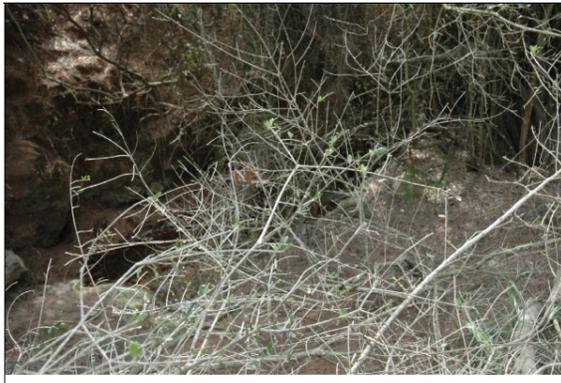
Descripción: 151-1: Vista general del lugar en el que se ubica la fuente natural.

Fuente natural conocida como Sa Font Ufana, que desemboca en el Torrent de Son Martí, creando zonas estancadas. En una de ellas nace la acequia 151-2, que conduce el agua hacia el estanque 151-3. No se han podido observar las características morfométricas de la fuente, debido a que no se ha podido acceder a ella como consecuencia de la abundante vegetación que la cubre.

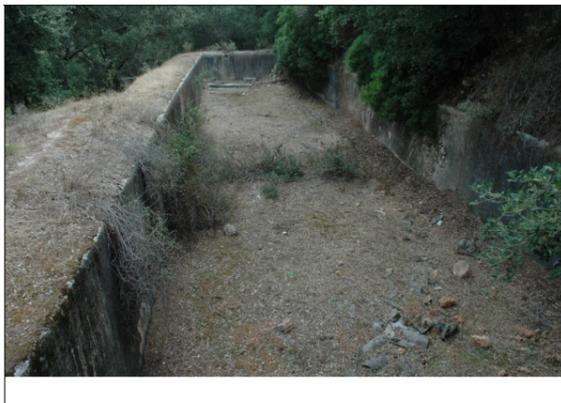
Descripción: 151-3: Vista general del estanque.

Nombre de la unidad	151-3: Estanque.
<p>Estanque destinado a almacenar el agua procedente de Sa Font Ufana. Las aguas almacenadas en este depósito son las encargadas de mover toda la maquinaria del molino (151-4).</p> <p>La estructura está adosada a un muro de contención de las tierras de la ladera su cara Sur, por lo que no se puede determinar la anchura exterior. Presenta planta rectangular, con 30,80 m de longitud, con orientación Noreste- Suroeste. Los muros que conforman la estructura, dobles con relleno en medio, están realizados con la técnica de piedra en verd, en un paredado de mampostería semipoligonal y junta recrecida. Tienen un grosor de 1,50 m, están compuestos por piedras calcáreas de aspecto irregular, ligeramente retocadas, dispuestas de cara en los muros y con unas dimensiones medias de 0,80 m.</p> <p>El interior, de 27, 80 m de longitud, 6,10 m de anchura y con una profundidad de 1,70 m, está revestido con mortero de cemento y cal. No se pueden determinar las características del lecho del estanque, al estar completamente cubierto por la vegetación.</p> <p>En el plano superior del muro de la esquina Noroeste de la estructura se localiza la acequia que conduce el agua desde el estanque hacia el cup del molino. Esta canalización, de 1,10 m de longitud, 0,20 m de anchura y una profundidad de 0,20 m, está realizada empleando la misma técnica constructiva que el resto del estanque, aunque en este caso se han empleado bloques de arenisca.</p> <p>La unidad se encuentra en buen estado, conservándose entre un 50 y un 90% de evidencias de configuración y materiales constitutivos. Sin embargo, en la actualidad ha perdido su función, ya que no almacena agua.</p>

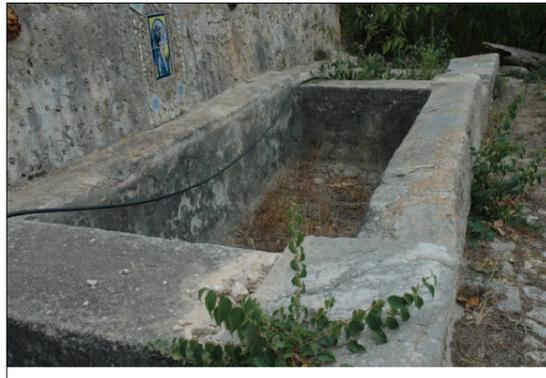
Descripción: 151-8.1: Detalle del primer lavadero.

151-8.1: Pequeño depósito de agua de planta rectangular, de 3,80 m de longitud, 1,90 m de anchura y con una altura exterior de 0,75 m. La cara superior del muro Sur está compuesto por placas de piedra calcárea vista (sin revestimiento), picadas, de 0,90 m x 0,35 m. En el interior, el estanque tiene una anchura de 1,30 m y una profundidad de 0,90 m.

El conjunto se encuentra en muy buen estado, conservándose más del 90% de evidencias de configuración y materiales constitutivos, aunque han perdido su función original.

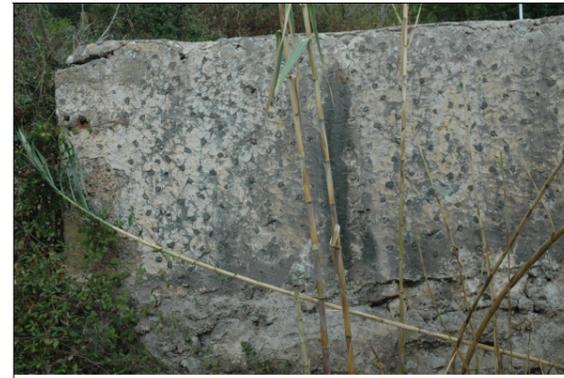
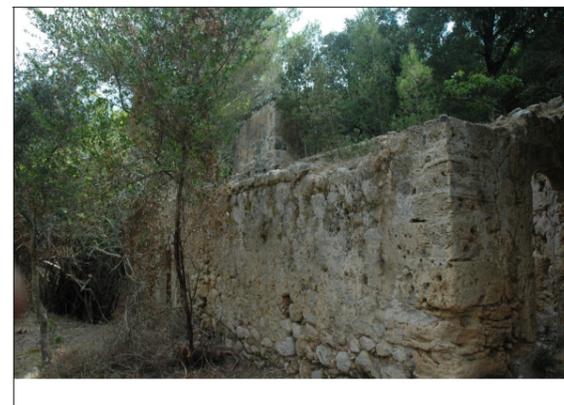
Descripción: 151-6: Detalle de la decoración en el paramento exterior del estanque.

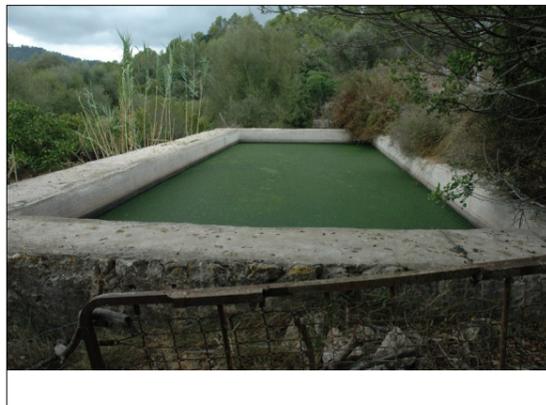
Descripción: 151-6: Vista general del estanque.

El interior del aljibe, de 12 m de longitud por 4, 30 metros de anchura, está lleno de agua, por lo que no se ha podido determinar su profundidad ni las características del lecho. Aparece completamente revestido con cemento moderno, probablemente de un momento posterior a la construcción del estanque.

Se han conservado más del 90% de evidencias de configuración y materiales constitutivos del estanque, que en la actualidad sigue en uso.
