1. Nombre e identificación del conjunto		
Id Conjunto	Nombre del conjunto	Categoría/Subcategoría
030	Puig des Moro de Ponent	Arqueológico
Nº Catálogo PGOU	Nº Carta Arqueológica	Uso actual
030	13/30	Abandonado
Unidades asociadas al	Elementos asociados a la unidad	
30.1 Turriforme 30.2 muros		
Fecha de la catalogación	Fecha última revisión	Equipo responsable
	02/2008	D. Alberó; M. Calvo

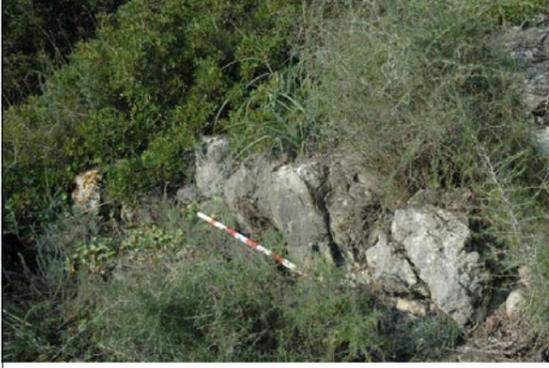
Descripción: Muro de anivelamiento situado a cotas más bajas.

Nombre de la unidad	30.2 Muros de la ladera
Muros muy degradados situados a cotas más bajas en la vertiente este y sur. Son de escasa altura (-0.5 m.) y están muy alterados por la vegetación. Su longitud se estima en más de 2 metros y están contruidos mediante técnica ciclópea de doble paramento.

- Limpieza vegetal.
- Excavación.
- Consolidación

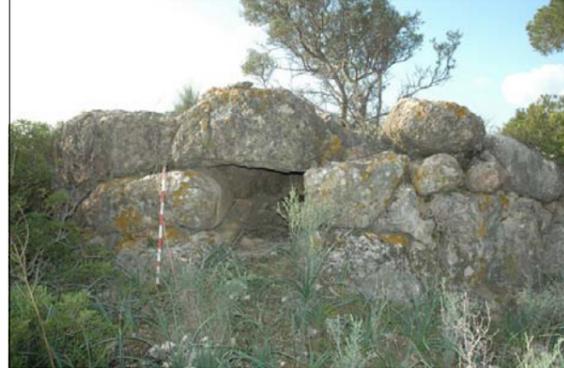
Descripción: Vista del turriforme y el dintel y corredor del portal.

Se trata de un talayot de planta circular de 8.4 m. de diámetro, construida con técnica ciclópea de doble paramento. Las dimensiones medias de los bloques son 130 x 115 x 0.60 m. Esta estructura todavía conserva la puerta de 0.85 m. de anchura con dintel y jambas. El corredor de acceso tiene 2.8 m. de longitud. El acceso, al final del corredor, está colmatado por grandes piedras, algunas posiblemente de la cubierta que ocupan el espacio interno de la estructura. Los muros miden hasta 1.6 m. de altura, especialmente en la puerta, que está orientada al este.

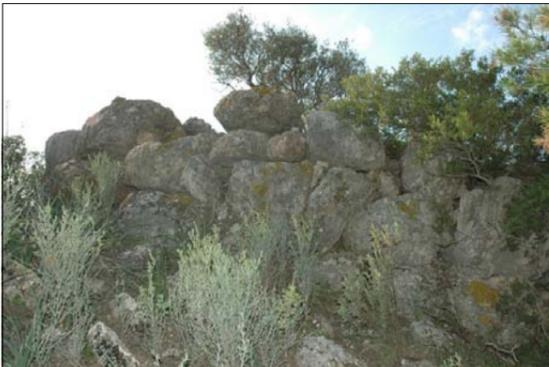
Descripción: Vista del muro norte de la estructura de la cumbre.

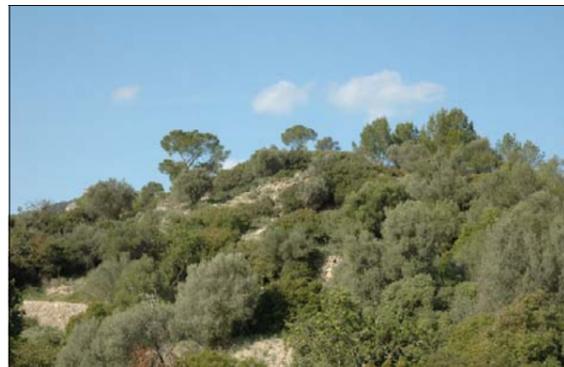
Descripción: Vista general del emplazamiento.
