1. Nombre e identificación del conjunto

Id Conjunto	Nombre del conjunto	Categoría/Subcategoría
358	Molí de Son Alemany	Etnológico/Molino aguadero
Nº Catálogo PGOU	Nº Carta Arqueológica	Uso actual
358		Abandonado
Unidades asociadas al conjunto		Elementos asociados a la unidad
358-1: Molino 358-2: Caseta		
Fecha de la catalogación	Fecha última revisión	Equipo responsable
07/2008		D. Albero, M. Calvo, M. Calderón

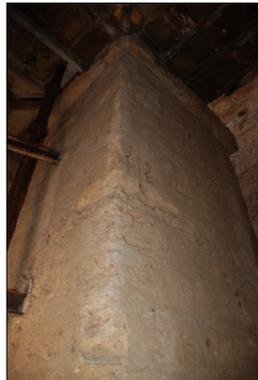
Descripción: Cuerpo de la torre del interior del molino.

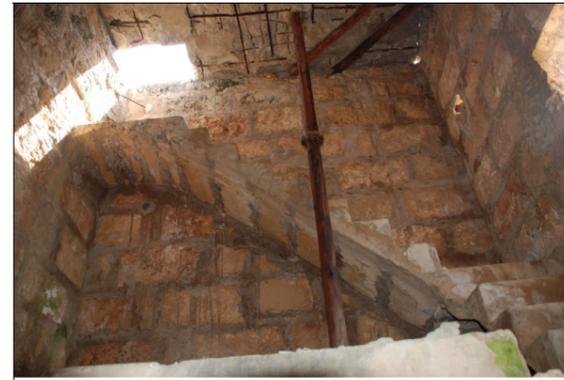
Descripción: Escalera interna y cubierta de hormigón armado.

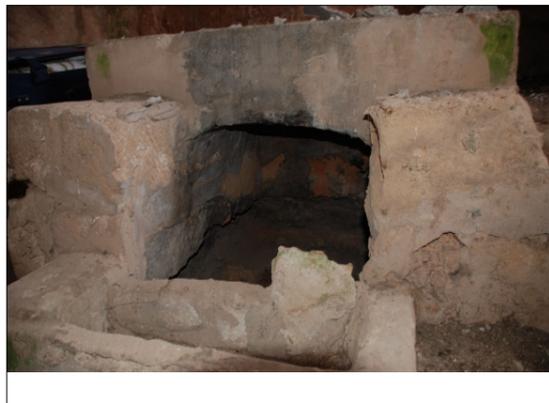
Descripción: Pozo de extracción de agua.

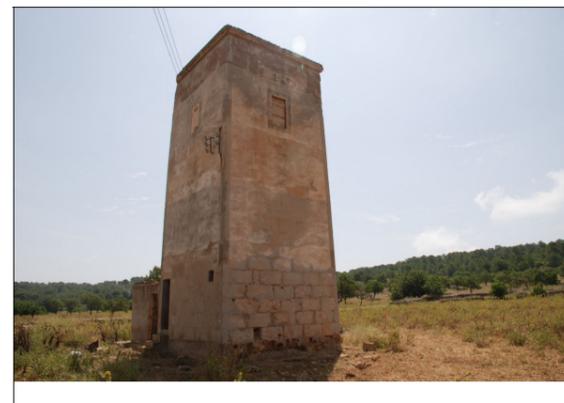
Descripción: Vista general del molino y caseta adosada desde el ángulo inverso.
