### 1. Nombre e identificación del conjunto

<b>Id Conjunto</b>	<b>Nombre del conjunto</b>	<b>Categoría/Subcategoría</b>
191	Almazara Mofarés	Arquitectura civil/Almazara
<b>nivel de protección</b>	<b>Autor</b>	<b>Nº Catálogos CIM</b>
integral		111
<b>Nº Catálogo PGOU</b>	<b>Uso actual</b>	
191	Abandonado	
<b>Unidades asociadas al conjunto</b>	<b>Elementos asociados a la unidad</b>	
Relacionada con ficha 104		
<b>Fecha de la catalogación</b>	<b>Fecha última revisión</b>	<b>Equipo responsable</b>
	09/2008	C. Colom, M. Calvo

### 2. Documentación fotográfica

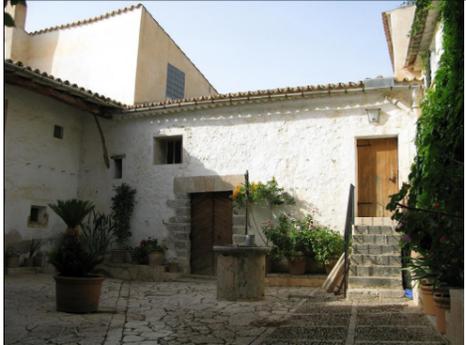
Descripción: La amazara está situada en el interior del patio, frente al acceso principal. Tiene un acceso en la planta baja con puerta adintelada con las jambas y el dintel de piedra caliza. Las oberturas de la planta superior permiten que la luz incida en el interior.

- restauración de los elementos
