1. Nombre e identificación del conjunto

Id Conjunto	Nombre del conjunto	Categoría/Subcategoría
258	Cisterna de Son Claret	Etnológico/Sist. Hidráulico
Nº Catálogo PGOU	Nº Carta Arqueológica	Uso actual
258		En uso
Unidades asociadas al conjunto		Elementos asociados a la unidad
258. Cisterna		
Fecha de la catalogación	Fecha última revisión	Equipo responsable
		D. Alberó, M. Calvo

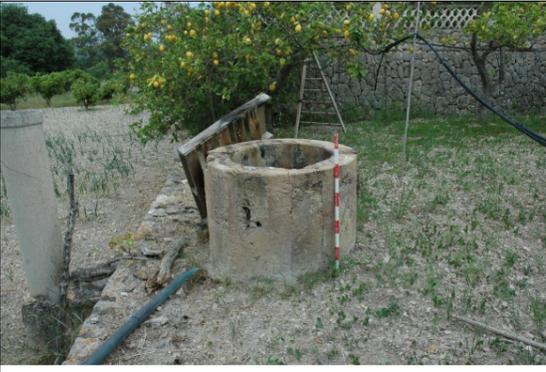
Descripción: Cuello de la cisterna.

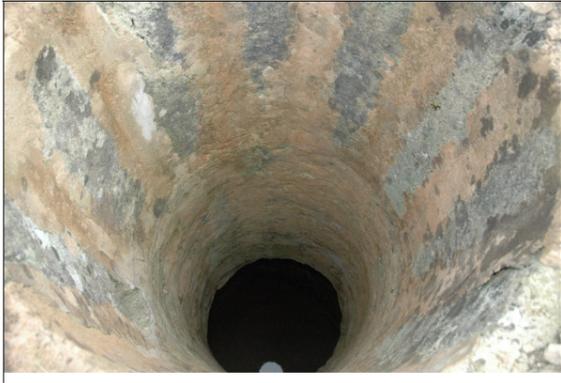
Descripción. Pozo de la cisterna.

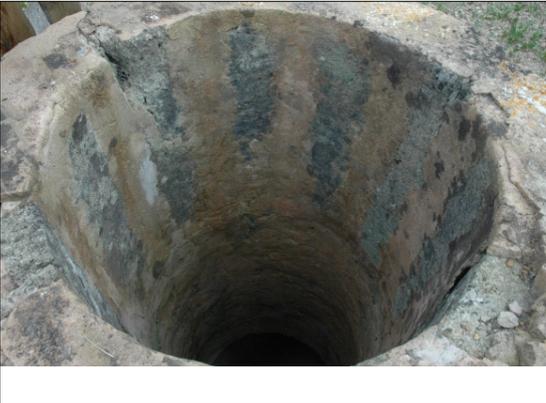
Descripción: Boca de la cisterna revestida con mortero
