1. Nombre e identificación del conjunto

Id Conjunto	Nombre del conjunto	Categoría/Subcategoría
74	Torre de Portals Vells	Arquitectura militar/Militar torre
nivel de proteccion	Autor	Nº Catalogos CIM
Integral		
Nº Catálogo PGOU	Uso actual	
74	Abandonado	
Unidades asociadas al conjunto	Elementos asociados a la unidad	
74. Torre		
Fecha de la catalogación	Fecha última revisión	Equipo responsable
	06/2008	D. Albero; M. Calvo, M. Calderón

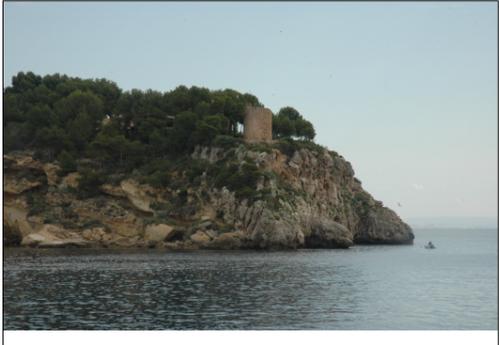
Descripción: Ubicación de la torre a la entrada de la cala.

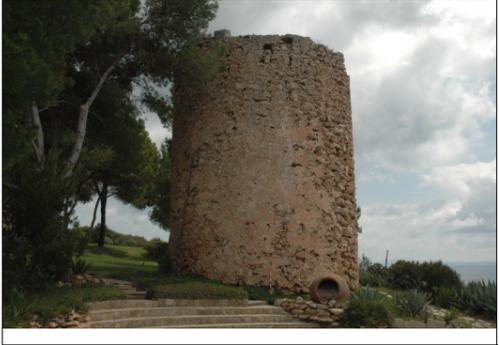
Descripción: Imagen de la vertiente sur de la torre.

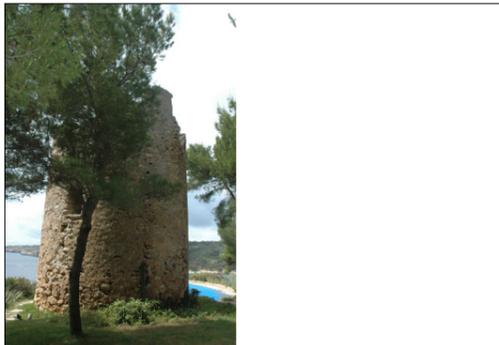
Descripción: Vista norte de la torre.

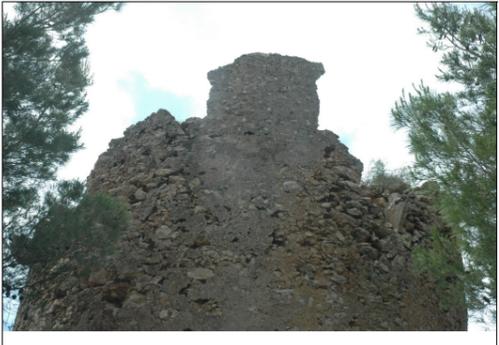
Descripción: Restos del parapeto de la planta superior.

El parapeto también está muy degradado y muestra dos troneras en la parte orientada hacia la entrada de la cala. En la parte orientada hacia el norte el parapeto era más alto con aspilleras y con un hueco para el matacán con tres ménsulas que defendían la puerta. Esta parte más alta del parapeto servía de soporte a la estructura de tejas o ramas que cubría parte de la planta y hacía las funciones de cobertizo.

Restauración y consolidación.
