1. Nombre e identificación del conjunto

Id Conjunto 71	Nombre del conjunto Torre des Cap Andritxol (Peguera)	Categoría/Subcategoría Arquitectura militar/Militar torre
nivel de protección Integral	Autor	Nº Catalogos CIM
Nº Catálogo PGOU 071	Uso actual Abandonado	
Unidades asociadas al conjunto 071-1: Torre des Cap Andritxol.		Elementos asociados a la unidad
Fecha de la catalogación	Fecha última revisión	Equipo responsable M. Calvo, D. Alberó, M. Calderón.

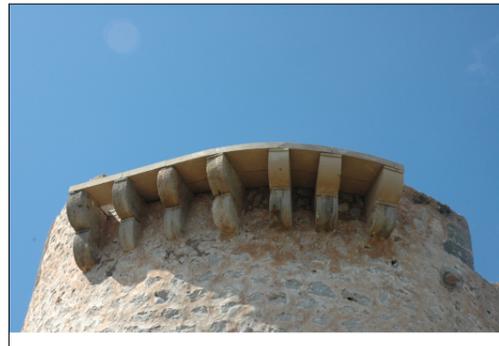
Descripción 071-1: Detalle del parapeto de la terraza.

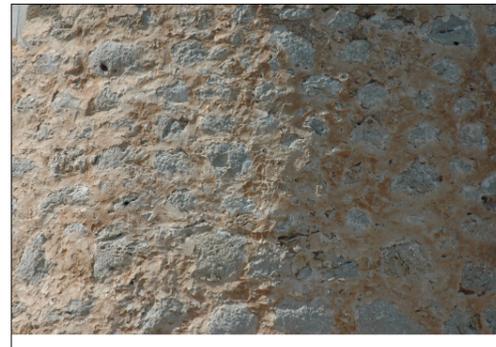
Descripción 071-1: Detalle del paramento de la torre.

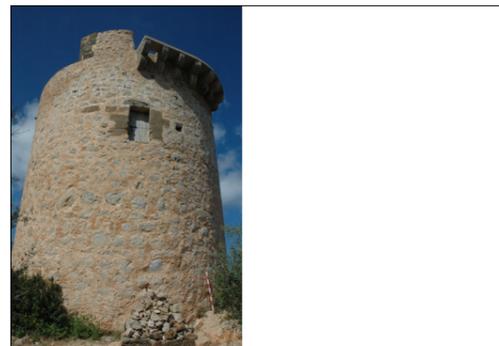
Descripción 071-1: Vista general de la torre.
