1. Nombre e identificación del conjunto

<b>Id Conjunto</b> 292	<b>Nombre del conjunto</b> Horno de cal 2 de Sa Coma de S'Aigua (Son Sastre).	<b>Categoría/Subcategoría</b> Etnológico/Horno de cal
<b>Nº Catálogo PGOU</b> 292	<b>Nº Carta Arqueológica</b>	<b>Uso actual</b> Abandonado
<b>Unidades asociadas al conjunto</b> 292.1 Horno de cal.		<b>Elementos asociados a la unidad</b>
<b>Fecha de la catalogación</b> 13/06/ 2008	<b>Fecha última revisión</b>	<b>Equipo responsable</b> M. Calvo, D. Albero, M. Calderón.

292.1 Horno de cal 2 de Sa Coma de S'Aigua (Son Sastre).

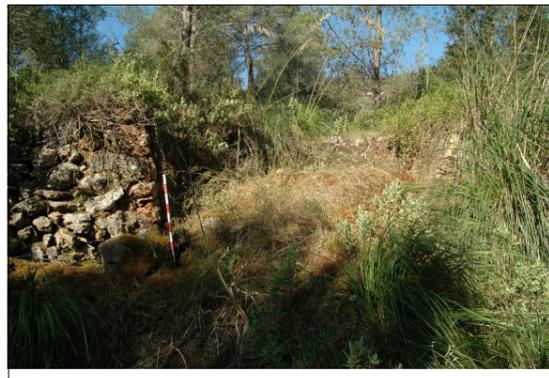
Descripción: Vista general exterior del horno de cal.

Los efectos continuados en el tiempo de los procesos erosivos de la pendiente, así como de la vegetación que cubre prácticamente por completo el horno, han provocado que todas sus partes aparezcan muy deterioradas, conservándose entre un 10 y un 50% de evidencias de la configuración y los materiales de la estructura.

- Limpieza y mantenimiento de la vegetación.
- Limpieza del interior de la olla.
- Restauración/ consolidación de las paredes.
- Control de la creación/adecuación de accesos.

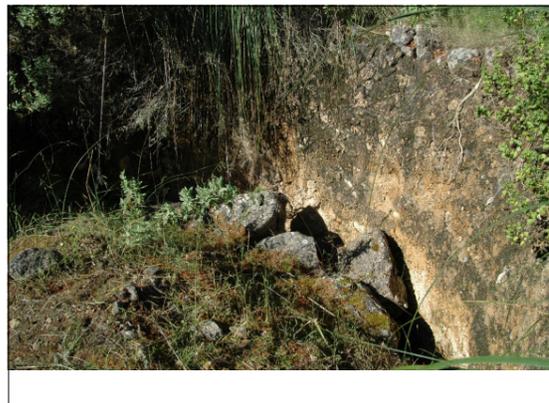
Descripción: Detalle del cintell y jamba izquierda de la boca del horno.

De la portada del horno únicamente quedan evidencias de la jamba izquierda de la boca, con una altura conservada de 1,30 m y una anchura de 0,25 m. La jamba, compuesta por varias piezas de piedra calcárea poco adobada, de 0,55 m x 0,25 m x 0,17 m dispuestas de pla, está realizada empleando la técnica de piedra en verd con junta recrecida, mediante un mortero de arcilla con piedrecillas. No se conservan ni la tabarra ni la enformadora, ni otros elementos constitutivos de la portada del horno de cal.

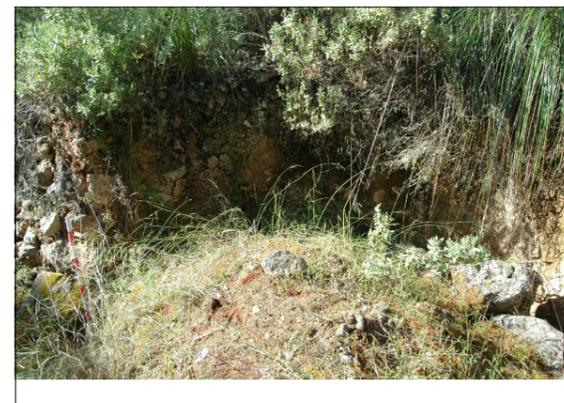
Descripción: Vista general exterior del horno de cal.

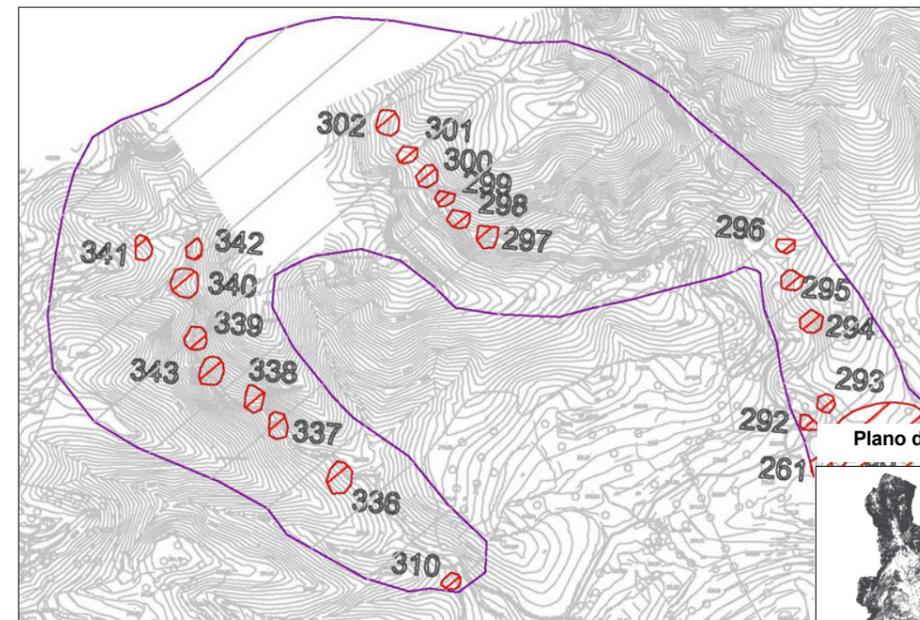
Delimitación del conjunto

- Area de respeto y control del conjunto
- Area de delimitación del conjunto
