1. Nombre e identificación del conjunto

Id Conjunto 220	Nombre del conjunto Sinia de Calviá	Categoría/Subcategoría Etnológico/Sist. Hidráulico
Nº Catálogo PGOU 220	Nº Carta Arqueológica	Uso actual En uso (mecánico)
Unidades asociadas al conjunto 220.1 Sinia 220.2 Estructura sobre la mota.		Elementos asociados a la unidad
Fecha de la catalogación 03/2008	Fecha última revisión	Equipo responsable D. Albergo; M. Calvo

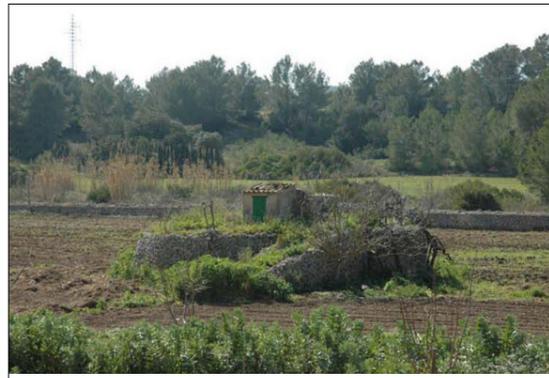
Descripción: Vista general del conjunto, la mota, la rampa y su entorno.

El conjunto etnológico en cuestión se encuentra en medio de unos terrenos de cultivo muy cerca del torrente. Parte del conjunto, especialmente la rampa de acceso, aparece muy tapado por la vegetación. Así mismo, señalar que la vegetación podría estar degradando el conjunto que ya se muestra dañado por su cara sur.

- Limpieza vegetal.
- Consolidación.
- Restauración

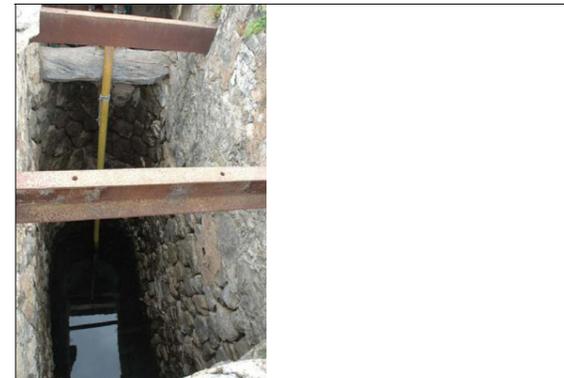
Descripción: Pozo de la sinia

a) Pozo: Se trata de un pozo de planta elíptica con una profundidad de más de 4.5 m. La boca tiene una longitud aproximada de 2.3 m. y un ancho de 2.1 m. El pozo está construido a partir de la técnica de pared en verd en las juntas según paredado rústico con juntas de mortero de cal y arena recocado en una proporción piedra mortero de 70-30% y piedra viva vidrenca facetada de tamaño mediano colocada de cara.

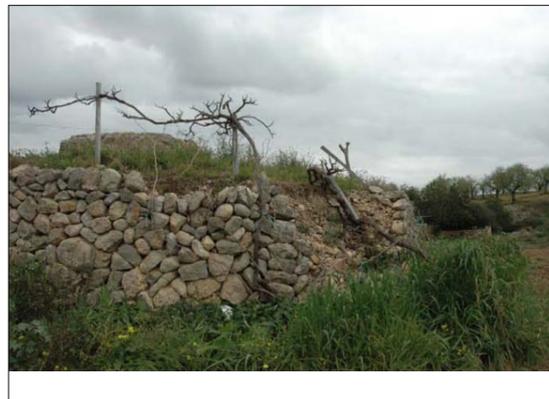
Descripción: Vista de la mota en su parte más degradada.

c) Mota: La mota esta bien conservada y es de planta circular con un diámetro aproximado de 10.5 m. También se halla parcialmente cubierta por la vegetación y el muro se ha derrumbado en el lado sur de la estructura. Está construida en piedra en sec con paredado rústico de junta poc ciosa y piedra vidrenca viva de tamaño mediano/grande, trabajada especialmente en la cara externa. La hilera superior está realizada a partir de piedras irregulares niveladas en plano y de fil. La estructura no presenta mortero y la altura que presenta la mota es de unos 2 m.

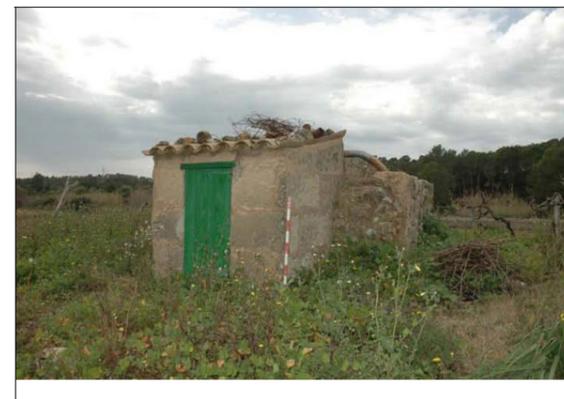
Descripción: Estructura adosada al coll que alberga la bomba de agua

Se trata de una estructura de planta cuadrangular situada sobre la mota en su vertiente este y adosada al coll. Está construida a partir de losas grandes de marés colocadas en vertical con mortero de cal y arena en las juntas. Tiene una altura de 1.4 m. La estructura tiene unas dimensiones de 1.6 m x 1.4 m. La estructura conserva la puerta centrada y la cubierta realizada a partir de teja árabe. Todavía sigue utilizándose. Este tipo constructivo es característico de mediados del siglo XX, momento en el que se generaliza en Mallorca el uso de bombas de agua mecanizadas, probablemente en época reciente se desmanteló la sinia y se construyó esta caseta para instalar una bomba.

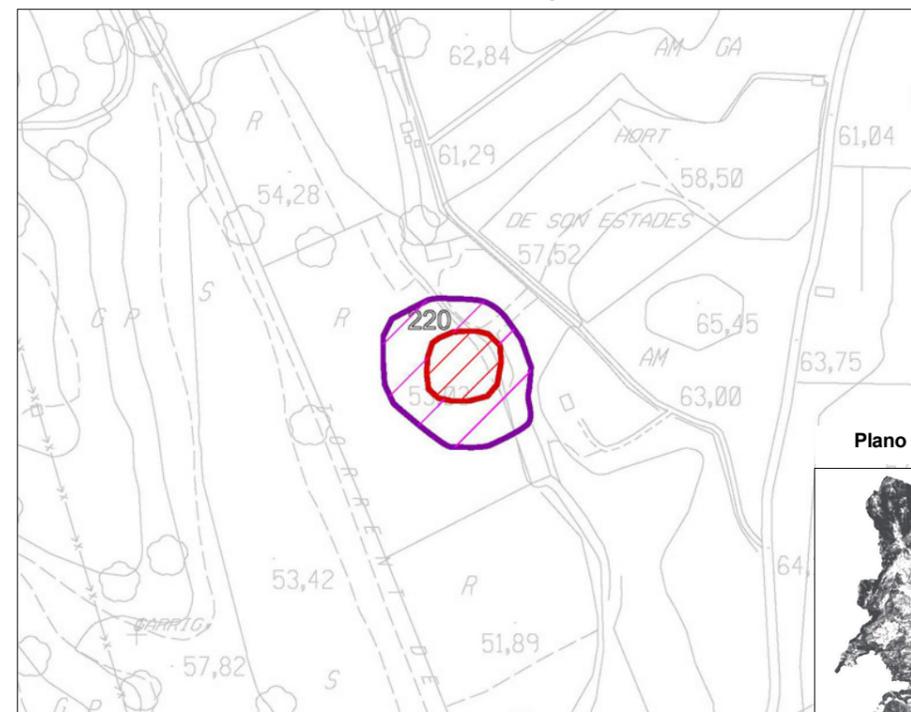
Delimitación del conjunto

- Área de respeto y control del conjunto
- Área de delimitación del conjunto
