1. Nombre e identificación del conjunto

<b>Id Conjunto</b> 135	<b>Nombre del conjunto</b> Cruz del Desembarco	<b>Categoría/Subcategoría</b> Arquitectura civil/Arquitectura conmemorativa Cruz
<b>nivel de proteccion</b> Integral	<b>Autor</b> Tomàs Vila	<b>Nº Catalogos CIM</b>
<b>Nº Catálogo PGOU</b> 135	<b>Uso actual</b> Espacio museado	
<b>Unidades asociadas al conjunto</b>		<b>Elementos asociados a la unidad</b>
<b>Fecha de la catalogación</b>	<b>Fecha última revisión</b> 07/2008	<b>Equipo responsable</b> C. Colom; M. Calvo

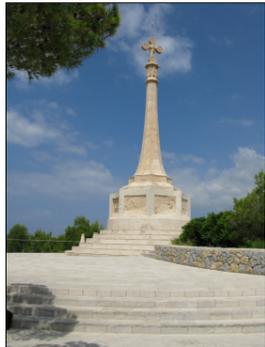
Descripción: Visión general de la torre y la escalinata que permite el acceso

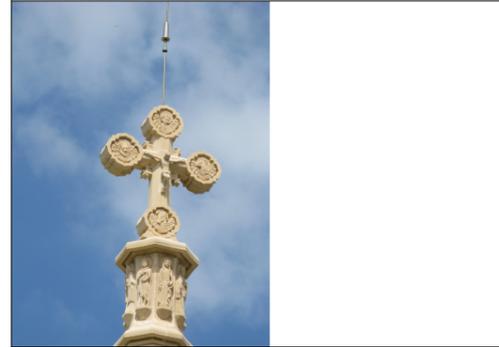
Descripción: Cruz situada en el remate. En la zona inferior se observa medio relieves que representan a los apóstoles. Los remates de la cruz están decorados con los símbolos de los evangelistas y en el centro un crucifijo. La cruz Rematado con un pararrayos.

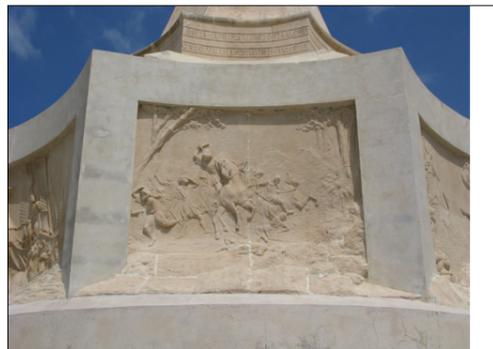
Descripción: Escena de batalla. Se puede observar la pérdida de detalle en los relieves más bajos.

6- Representa una escena de batalla

<b>Patología en estructuras</b>	
<b>Patología o defectos en muros</b>	Pérdida de elementos de los relieves. Desgaste salitre.
<b>Patología o defectos en cubiertas</b>	
<b>Elementos distorsionantes</b>

Desgaste y pérdida de elementos de pequeño tamaño en los relieves. Realizar copias.  
 Limpieza y desalinización periódica

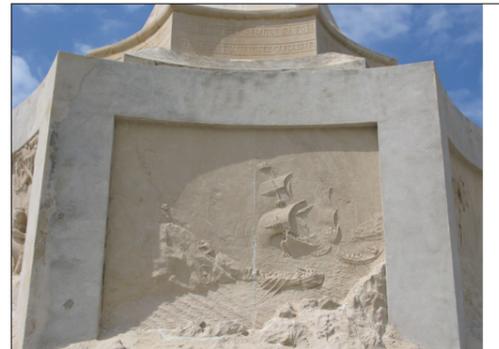
Descripción: Con el barco fondeado en Santa Ponça desembarcan los nobles y los plebeyos mientras uno sube una cima con un pendón. Se observa la zona de la base con los nombre de los pueblos de Mallorca.

2- Con el barco fondeado en Santa Ponça desembarcan los nobles y los plebeyos mientras uno sube una cima con un pendón.

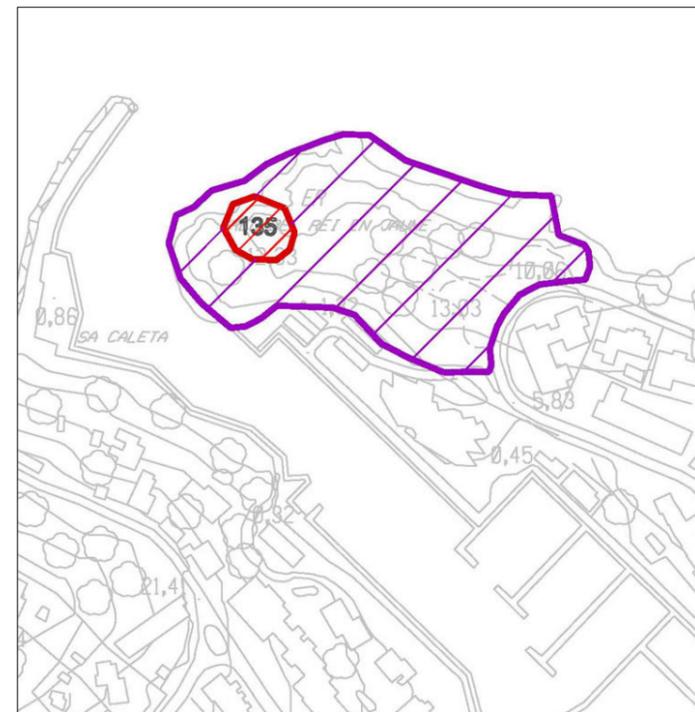
Delimitación del conjunto

- Area de respeto y control del conjunto
- Area de delimitación del conjunto
