1. Nombre e identificación del conjunto

Id Conjunto	Nombre del conjunto	Categoria/Subcategoria
273	Pozo con abrevadero de Son Roig	Etnológico/Sist. Hidráulico
Nº Catálogo PGOU	Nº Carta Arqueológica	Uso actual
273		Abandonado
Unidades asociadas al conjunto		Elementos asociados a la unidad
273.1 Pozo 273.2 Abrevadero		
Fecha de la catalogación	Fecha última revisión	Equipo responsable
06/2008		D. Albero; M. Calvo; M. Calderón

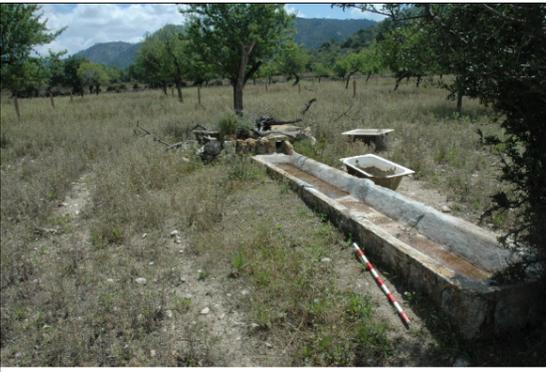
Descripción: Vista general del conjunto.

Se trata de un pozo y un abrevadero que se ubican en una zona llana de cultivo al este de la posesión de Son Roig, en un valle que se sitúa hacia el interior del término. A pesar de que el pozo empieza a mostrar señales de degradación el conjunto se conserva bastante bien en su configuración y materiales, entre 50-90%.

Limpieza vegetal.
Consolidación.

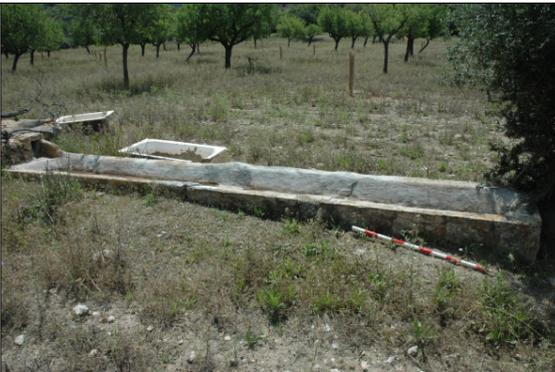
Descripción: Abrevadero.

Nombre de la unidad	273.2 Abrevadero
<p>Adosado a la vertiente oeste del pozo antes citado, podemos encontrar un abrevadero descubierto muy largo de una pica que capta el agua del pozo. Esta estructura, de planta rectangular, tiene 0.5 m. de altura, 5.36 m. de longitud y una anchura de 0.8 m. Está construida mediante piedra caliza pequeña, embutida con mortero con la junta en verd mediante cemento y mortero de cal y arena recocido. La proporción piedra mortero es de 40-60%. El hueco del abrevadero está completamente revestido por mortero fino con cal y arena extendido y tiene unas dimensiones 5.1 x 0.6 x 0.3 m. La pica más alejada del pozo dispone de una salida del agua sobrante en la base del lecho. El abrevadero está bien conservado en su configuración y materiales (50-90%).</p>	
Nombre de la unidad	No aplica
<p> </p>	
Nombre de la unidad	No aplica
<p> </p>

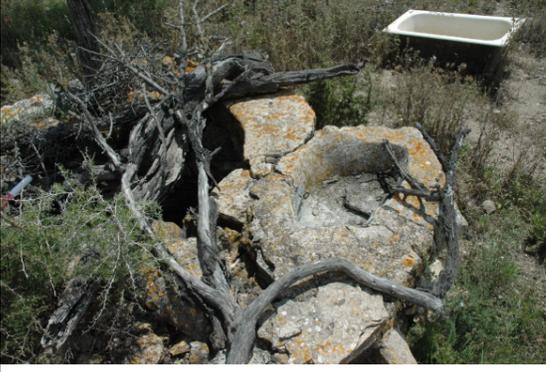
Descripción: Pica inserta en el coll del pozo

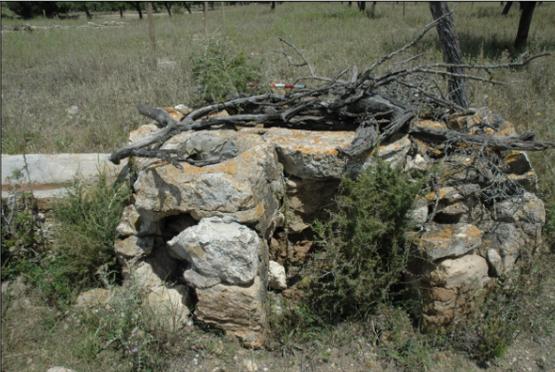
Descripción: Coll del pozo con recorte del paramento

Se trata de un pozo de planta circular con un diámetro 1.05 m y una profundidad de 45.6 m. El pozo está construido con paredado rústico con la técnica de piedra en sec, con piedras colocadas de plano. Se trata de piedras vivas vidrencas trabajadas, de tamaño mediano. El cintell o coll del pozo es circular de 2.4 m. de diámetro y tiene un muro de tipo doble con un grosor de 0.85 m.. La altura máxima de los muros es de 0.8 m. El cintell está construido con la técnica de piedra en verd con piedra de tamaño mediano viva vidrenca trabajada con la junta recrecida y colocadas de cara y fil. La hilera superior está realizada con piedras irregulares niveladas de tamaño mediano colocadas de fil con mortero encima para asentar y dar solidez a la estructura. El cintell muestra en su cara sur un recorte de 0.86 m. donde se ha eliminado el doble muro y se ha colocado un muro simple construido con la técnica de piedra en verd con el mismo tipo de piedra citada. La hilera superior aparece coronada por una última piedra más trabajada. Posiblemente, como hemos visto en otros pozos parecidos, se utilizaría, dado el grueso del muro, como acceso que permite obtener agua del interior del pozo sin sufrir riesgos. A la izquierda del recorte, inserta en el cuello. Se documenta un cubículo de pequeñas dimensiones que permite verter el agua que desemboca en el abrevadero con mayor facilidad. Finalmente, en la zona sur, más baja del cuello se documenta un vano que actúa como salida de agua sobrante. Por otra parte, una serie de troncos sin tratar han sido colocados como tapadera del pozo. El cuello del pozo ha perdido algunas piedras y ha empezado a degradarse su estado de conservación debe situarse en un 60%.

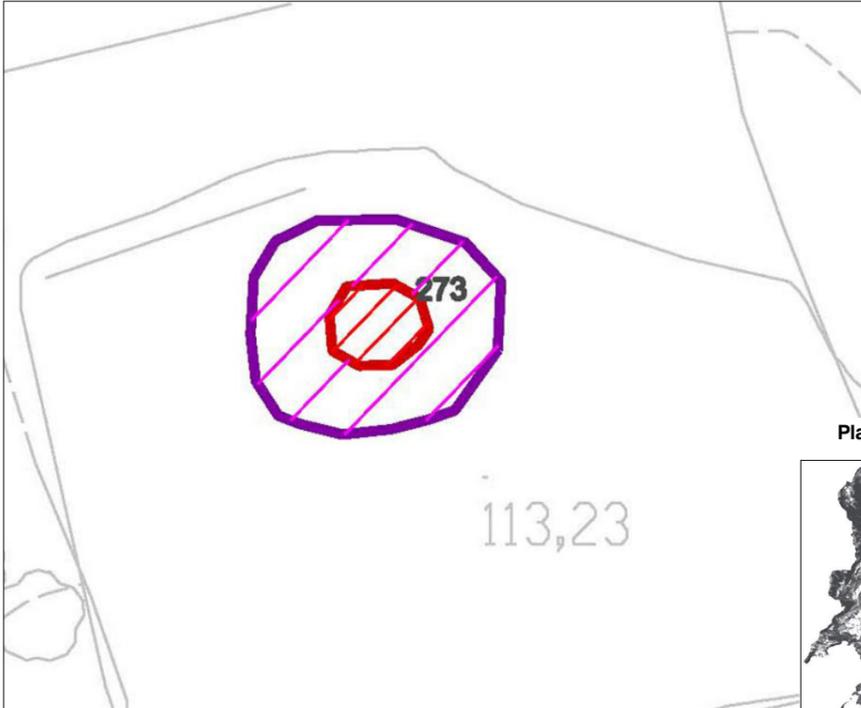
Delimitación del conjunto

— Area de respeto y control del conjunto

— Area de delimitación del conjunto
