1. Nombre e identificación del conjunto

<b>Id Conjunto</b> 325 (G27)	<b>Nombre del conjunto</b> Conjunto etnográfico Sa Coma den Vidal 1	<b>Categoría/Subcategoría</b> Etnológico/Sitja y caseta de carbonero
<b>Nº Catálogo PGOU</b> 325	<b>Nº Carta Arqueológica</b>	<b>Uso actual</b> Abandonado
<b>Unidades asociadas al conjunto</b> 325-1: Sitja de carbonero 1 325-2: Barraca de carbonero 325-3: Sitja de carbonero 2		<b>Elementos asociados a la unidad</b>
<b>Fecha de la catalogación</b> 21/ 04/ 2008	<b>Fecha última revisión</b> 22/ 04/ 2008	<b>Equipo responsable</b> M. Calvo, M. Calderón

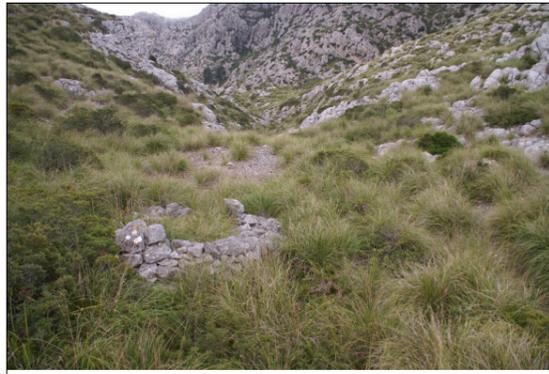
325: Vista general del conjunto 325.

Conjunto etnográfico compuesto por tres unidades: Una barraca de carbonero (325-2) y dos sitjas de carbonero (325-1 y 325-3), plataformas sobre las que se colocaba la pila de leña que se iba a quemar para convertir en carbón. Por tanto, este conjunto estaría destinado a la explotación forestal para la obtención del carbón y al hábitat temporal de los trabajadores.

Limpieza y mantenimiento de la vegetación.  
 Control de la creación de accesos.  
 Consolidación 325-2 (Barraca).

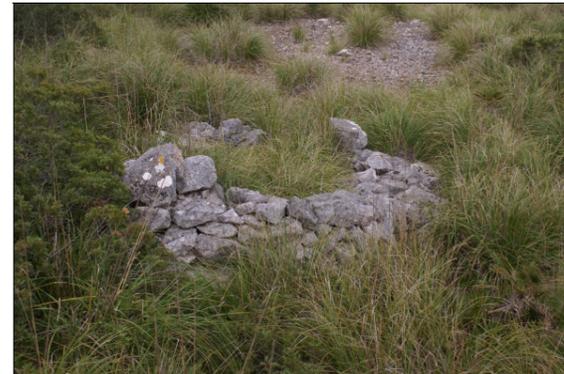
325-2: Barraca vista desde la parte posterior.

<b>Nombre de la unidad</b>	325-2: Barraca de carbonero
<p>Restos de una barraca de carbonero, habitáculo que servía de refugio temporal al carbonero durante los meses que duraban las tareas de extracción del carbón.</p> <p>Presenta planta elíptica, de 5,46 m de longitud por 3,53 m de anchura. En el interior aparece un único espacio sin compartimentar, de 4,15 m de longitud por 1,85 m de anchura. La barraca está formada por una única pared de piedra en seco, simple con relleno en medio, cuya altura máxima exterior es de 1,17 m y en el interior alcanza los 1,53 m. El muro tiene un grosor de 0,95 m y presenta un talud exterior de un 15%, mientras que en el interior es vertical, a plomo. En su construcción se empleó la técnica de piedra en seco, a partir de un paredado de mampostería irregular y junta poc ciosa. La pared de la vivienda está formada por piedras calcáreas de aspecto irregular, sin adobar, dispuestas de pla en el muro, con unas dimensiones medias de 0,25 m x 0,20m x 0,20m.</p> <p>La puerta de ingreso al habitáculo está orientada hacia el suroeste, hacia el lugar donde se encuentran las dos sitjas de carbonero, y está centrada en la pared. El vano tiene forma rectangular, con una altura de 0,75 m, una anchura de 0,65 m y un grosor de 0,50 m. El umbral mide 0,83 m. Únicamente se han conservado evidencias del jambalaje, compuesto de varias piezas de piedra calcárea ciclópea, sin adobar.</p> <p>No se conservan evidencias de la configuración ni de los materiales constitutivos de la cubierta de la barraca. Tampoco se pueden determinar las características del suelo del habitáculo, al hallarse completamente cubierto por la vegetación.</p>

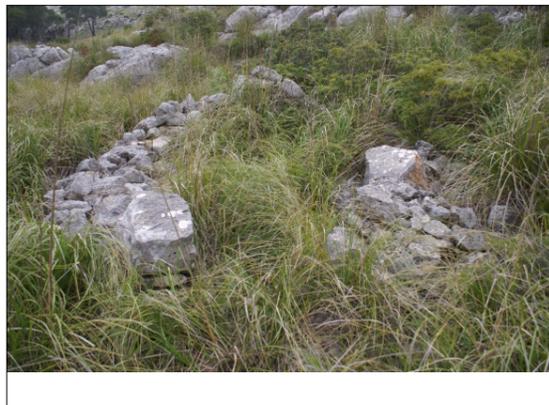
325-2: Vista frontal de la barraca de carbonero.

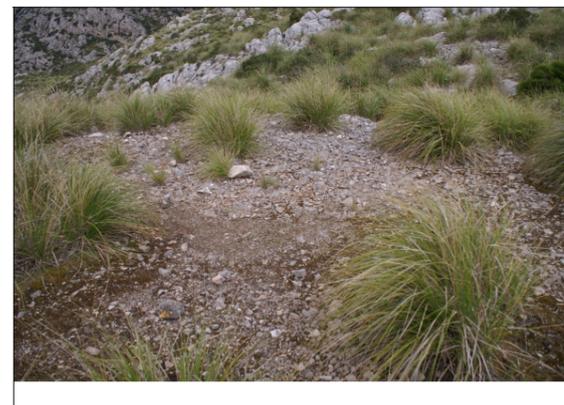
325-1: Vista general de la sitja.

Evidencias de una sitja de carbonero. Plataforma de planta circular, de 9,70 m de diámetro, sobre la que se colocaba la pila de leña que se iba a quemar para convertir en carbón. Está formada por el rotlo y un muro de piedra en seco que lo delimita, de 0,35 m de altura, realizado con paredado de mampostería y junta poc closa, a partir de piedras calcáreas de aspecto irregular, sin adobar, dispuestas de cara en el muro. Estas piedras tienen unas dimensiones medias de 0,37 m x 0,26 m x 0,18 m. El sitger o pavimento de la sitja, de 9,30 m de diámetro, está compuesto por tierra compactada y piedrecillas. No se puede determinar su grosor.
