1. Nombre e identificación del conjunto

Id Conjunto	Nombre del conjunto	Categoría/Subcategoría
275	Pou de Valldurgent	Etnológico/Sist. Hidráulico
Nº Catálogo PGOU	Nº Carta Arqueológica	Uso actual
275		Abandonado
Unidades asociadas al conjunto		Elementos asociados a la unidad
275-1: Pou de Valldurgent		
Fecha de la catalogación	Fecha última revisión	Equipo responsable
29/05/2008		M. Calvo, D. Alberó, M. Calderón.

275-1: Pou de Valldurgent.

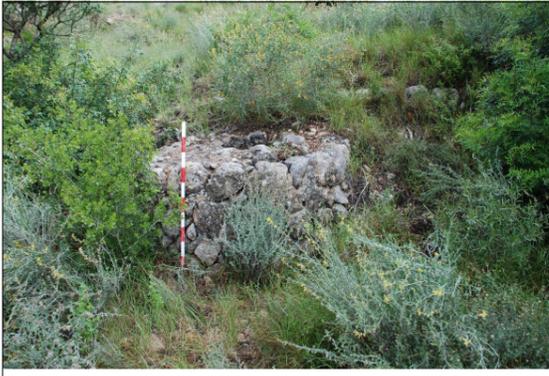
275-1: Vista general del pozo.

Pozo de clot paredado con cintell, de planta circular, cuya funcionalidad era la obtención de recursos hídricos subterráneos por elevación manual, para consumo humano.

En general, el pozo aparece en buen estado, conservándose más del 90% de evidencias de configuración y materiales. Aún contiene agua, por lo que podría continuar cumpliendo su función, aunque no hay evidencias de uso.

Limpieza y mantenimiento de la vegetación.
 Extracción de tierra y consolidación de la pendiente

Cerramiento del clot para evitar caídas.
 Señalización / interpretación.

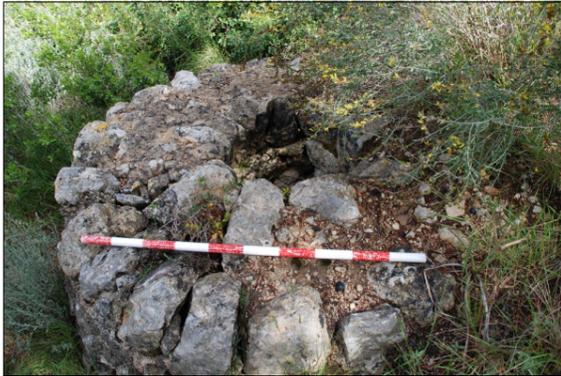
275-1: Pozo visto desde arriba.

El cintell, muro que rodea el clot, construido para evitar caídas, tiene planta circular, de 1,62 m de diámetro y una altura de 0,72 m. Está realizado con la técnica de piedra en verd en un paredado semipoligonal y junta recrecida, de 0,62 m de grosor, compuesto por la misma tipología de piedras que el clot, trabadas con mortero de cemento, cal y arena blanca, en una proporción de 90% de piedra y 10% de mortero. La parte superior del cintell aparece revestida de mortero, aunque sólo se conserva un 50% de dicho revestimiento.

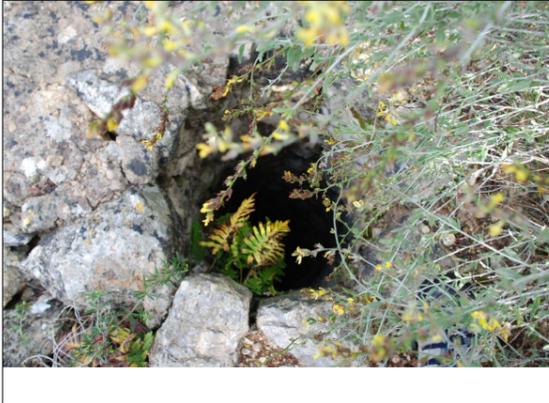
275-1: Detalle del clot.

El clot presenta planta oval, de aproximadamente 1,20 m por 0,60 m. No se puede determinar la profundidad, debido a que en la actualidad aún contiene agua. El paredado del clot está realizado con la técnica de piedra en seco, en un paredado antiguo o rústico con junta ciosa, compuesto por piedras calcáreas de aspecto irregular, adobadas y dispuestas de cara en el muro. Las dimensiones medias de los bloques de piedra del clot son 0,25 m x 0,20 m x 0,18 m.
