1. Nombre e identificación del conjunto

<b>Id Conjunto</b>	<b>Nombre del conjunto</b>	<b>Categoría/Subcategoría</b>
018	Sa Porrassa (Portals vells)	Etnológico/Cantera
<b>Nº Catálogo PGOU</b>	<b>Nº Carta Arqueológica</b>	<b>Uso actual</b>
018		Abandonado
<b>Unidades asociadas al conjunto</b>		<b>Elementos asociados a la unidad</b>
18.1 cueva artificial 18.2 barraca		
<b>Fecha de la catalogación</b>	<b>Fecha última revisión</b>	<b>Equipo responsable</b>
	06/2008	D. Alberó; M. Calvo, M. Calderón

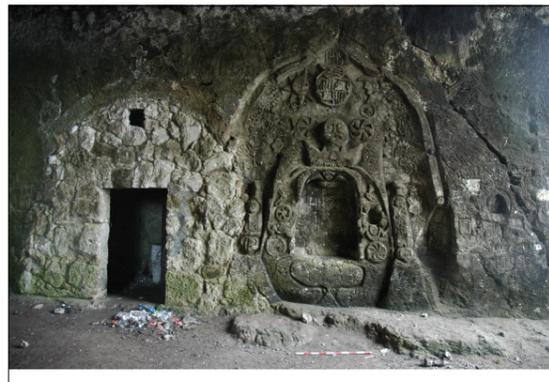
Descripción: Altar realizado en las canteras.

Una vez abandonada la actividad de extracción de arenisca el lugar fue reutilizado como lugar de culto, probablemente sobre la década de los 70 del siglo XX. Ello se desprende de la existencia de una habitación en la pared noroeste de la cueva que presenta un altar y de una serie de relieves con motivos florales, geométricos y antropomorfos que se ubican en la misma pared que la habitación. Estos relieves forman parte de otros altares secundarios. Esta habitación presenta un muro de cierre de piedra en verd y una puerta de acceso.

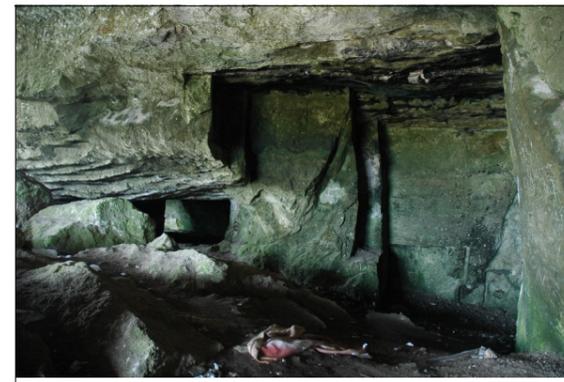
Descripción: Zona de la cueva con trazas de extracción de bloques.

La unidad consiste en una cueva de grandes dimensiones excavada en la roca a medida que se extraían los bloques de materia prima, ello proporciona gran angulosidad a las esquinas. La cueva es de trazado irregular, aproximadamente rectangular y mide varias decenas de metros en ambos ejes (aprox. 75 x 50 m.). Se constata la existencia de 2 pilares de piedra natural, dejados durante la extracción, que dividen la cueva en una serie de ámbitos. Todos ellos muestran abundante colmatación de tierra que proporciona un piso muy desnivelado especialmente en las partes más recónditas. En toda la cueva se documentan abundantes desprendimientos de la cubierta, especialmente en la zona de la boca que revierten en la seguridad de los visitantes. La cueva documenta tres entradas en ángulo fruto de la extracción de arenisca, todas ellas orientadas al noreste.

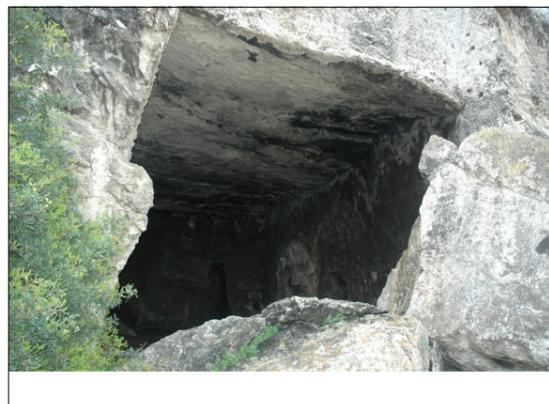
Descripción: Boca de la cueva.

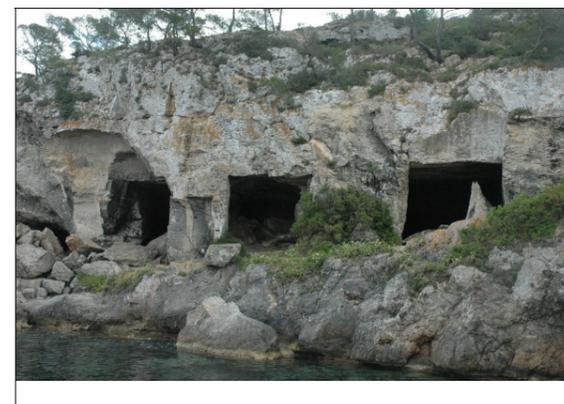
Descripción: Vista exterior de la cueva.

Tanto la cueva como la habitación se hallan completamente llenos de basura.

Limpieza de basuras y vegetal.  
Despedregamiento  
Consolidación.  
Restauración
