### 1. Nombre e identificación del conjunto

<b>Id Conjunto</b>	<b>Nombre del conjunto</b>	<b>Categoría/Subcategoría</b>
380	C/Can Vich 21.Calvià	Arquitectura civil/Residencial
<b>nivel de proteccion</b>	<b>Autor</b>	<b>Nº Catalogos CIM</b>
A 4		
<b>Nº Catálogo PGOU</b>	<b>Uso actual</b>	
380	Residencial	
<b>Unidades asociadas al conjunto</b>	<b>Elementos asociados a la unidad</b>	
<b>Fecha de la catalogación</b>	<b>Fecha última revisión</b>	<b>Equipo responsable</b>
08/2008		C. Colom; M. Calvo

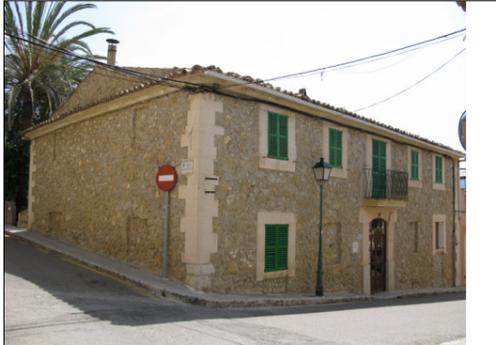
**Descripción:** Fachada principal situada en la c/ Can Vich y fachada lateral en la c/ Sor Rosenda con "carrera" y huerto en la parte posterior. La casa se adapta a la pendiente de la calle, manteniendo las filas de vanos alineadas. Presenta cubierta a doble vertiente con voladizo, ambos con teja árabe. Se observan elementos distorsionates como la farola y la señalización.

Eliminación de los elementos distorsionantes.  
Mantenimiento de los elementos.

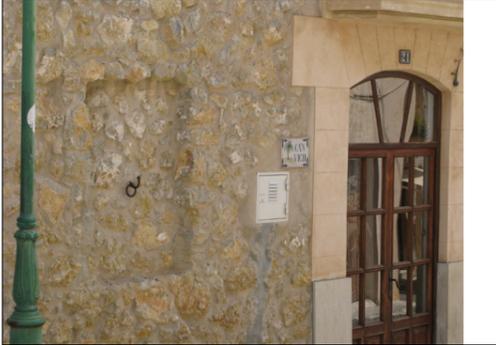
**Descripción:** Puerta principal, enmarcada con marés formando un arco escarzano. Junto a la puerta baldosa con la denominación de la casa "Can Vich". Junto a la puerta una endidura que podría corresponder a un vano tapiado. En su interior un gancho para la sujeción de animales.

Puerta principal, enmarcada con arenisca formando un arco escarzano. Junto a la puerta baldosa con la denominación de la casa "Can Vich". En los laterales se observan algunos ganchos para atar los caballos.

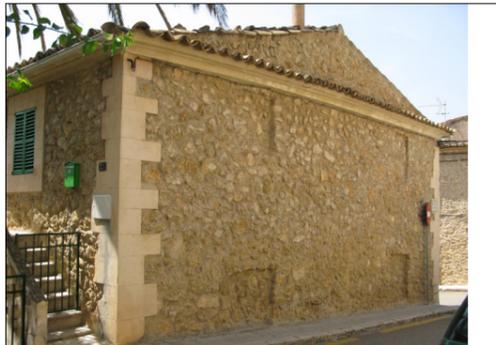
**Descripción:** Fachada lateral realizada con tapial. Presenta dos hileras de hendiduras que podrían corresponder a vanos tapiados.

Fachada lateral presenta dos hileras de hendiduras que podrían corresponder a cuatro vanos tapiados.

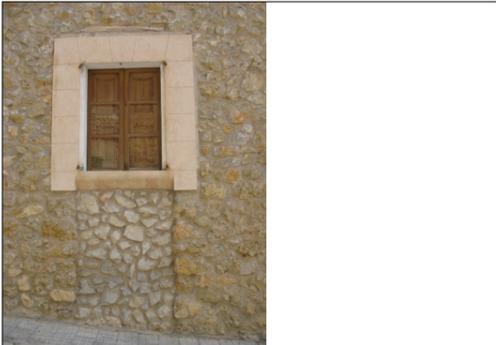
**Descripción:** Ventana situada en el extremo derecho de la fachada principal. Esta ventana anteriormente debía corresponder a una puerta. Se puede observar una viga de madera en la zona superior y el alféizar no se corresponde con el resto de ventanas. El tapial bajo la ventana es diferente al del resto del conjunto.

En el piso inferior se localiza una puerta central con arco escarzano, dos ventanas tapiadas y dos abiertas cuadradas en los extremos. Bajo estas ventanas hay una endidura para ampliar el vano. El vano del extremo derecho anteriormente debía ser mayor como se puede observar por que la mampostería es diferente al resto y también el alféizar.
