1. Nombre e identificación del conjunto

Id Conjunto	Nombre del conjunto	Categoría/Subcategoría
306. G5	Horno de cal 1 del Itinerario de Ses Sinies (Finca Pública Galatzó).	Etnológico/Horno de Cal
Nº Catálogo PGOU	Nº Carta Arqueológica	Uso actual
306		Abandonado
Unidades asociadas al conjunto		Elementos asociados a la unidad
306-1:Horno de cal 306-2 :Barraca adosada al horno de cal 306-3: Sitja		
Fecha de la catalogación	Fecha última revisión	Equipo responsable
Agosto 2007	11/04/ 2008	M. Calvo, A. Andujar, M. Calderón, R. Rodríguez

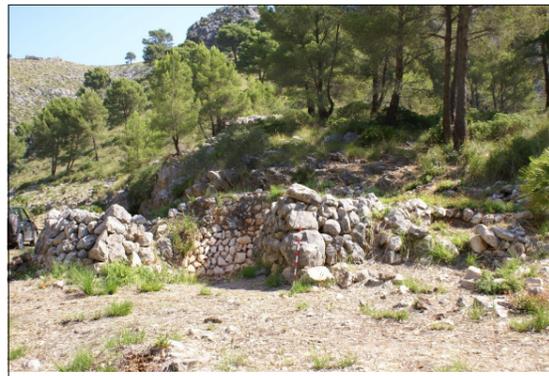
306-1: Horno de cal. Vista frontal, con cintell y obertura para la portada de la calera.

Horno de cal, del que se conservan los elementos estructurales básicos de la calera después de la cocción.

Presenta una planta circular regular de 9.50 m.de diámetro..

A partir de la planta se levanta el cintell, muro perimetral que delimita el espacio disponible para la cocción, con un talud de un 15 % en su exterior y a plomo en la parte interna de la olla.

En la construcción del horno se aprovecha el desnivel del terreno, actuando la pared natural de la pendiente como muro de contención y soporte. Este muro natural se reforzaba, posteriormente, con un muro de piedra en sec. La altura máxima desde el nivel del suelo es de 4.40 m, aunque su altura inicial sería superior.

La caixa externa presenta una volumetría compacta, marcada por un cintell, con un diámetro de 9.50 m de longitud y una altura máxima de 4'40 m en su cara sureste, tramo en el que salva el desnivel de la pendiente, y un grosor de 1.80 m.

En el interior del horno, por debajo del nivel del suelo, encontramos la olla cuyo diámetro es de 5'30 m. Éste se reduce progresivamente a medida que bajamos hasta el cendrer, pavimento de la olla. La olla tiene una profundidad por debajo del nivel del suelo de 1'30 m, aunque esta profundidad debía ser mayor, debido a que el pavimento de la olla se encuentra cubierto por la vegetación y colmatado de derrumbe, lo que impide conocer sus características morfológicas y constructivas.

El vano del cintell, que nos indica dónde se encontraba la portada de la calera, tiene una anchura máxima 3'55 m y una altura de 1'55 m. Sólo se conserva una de las dos cantoneras de la portada, que ocupa la jamba derecha. Tiene una altura de 0'85 m y una anchura de 0'35 m. De la portada no se conservan ni tafarra, ni enformadora ni otros elementos de valor.

El cintell está construido con la técnica de piedra en sec. La piedra, calcárea de aspecto irregular, aparece levemente retocada, colocada de cara, con la junta poc closa y un tamaño medio de 0, 40 m. La cara interna de la olla presenta el mismo material, piedra calcárea, aunque en este caso, la piedra aparece bastante trabajada, dejando la cara de la piedra que da a la olla totalmente plana. Estas piedras se colocan con la técnica de enmossat o quasi enqueixelat, las juntas aparecen closes y rellenas a su vez con barro, que ayudaba a evitar que el fuego pudiera escapar entre ellas, propiciando el alcance y mantenimiento de la temperatura idónea para realizar el proceso de calcificación.

- Mantenimiento y Limpieza de vegetación
- Limpieza del interior 306-1 (basura y derrumbe)
- Restauración de 306-1
- Restauración de 306-2
- Restauración de 306-3

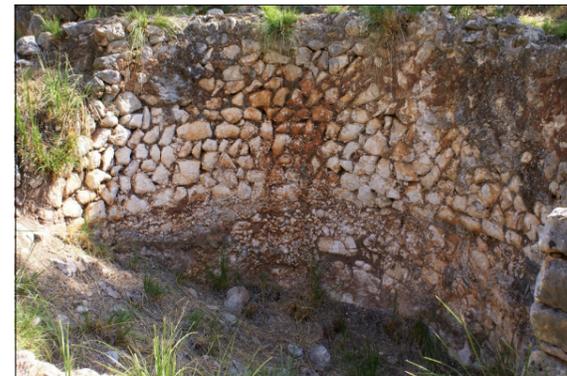
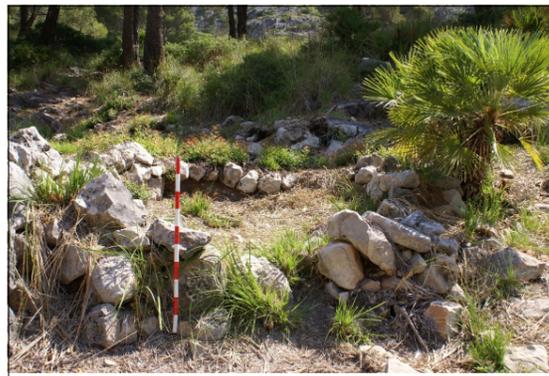
306-2: Vista frontal de la barraca adosada al horno de cal.

Nombre de la unidad	306-2 Barraca
<p>Evidencias de una pequeña barraca adosada al horno de Cal (306-1) La barraca tiene planta de herradura y no presenta compartimentación alguna del espacio interior. Sus dimensiones son: 2,90 m de longitud por 2,50 m de anchura. La única pared que conforma la barraca tiene una longitud total de 3'65 m. Está realizada mediante técnica constructiva de piedra en sec. Es una pared vertical, simple, levantada a plomo, y junta poc ciosa. Se realizó utilizando piedra calcárea en bruto, sin retocar, dispuesta de fil en el muro. El tamaño de las piedras es mediano, de unos 0'30 m. La altura conservada de los muros oscila entre el 0,20 m y los 0,65m, y no puede considerarse una medida real, puesto que el interior de la barraca está relleno de tierra y derrumbe de la posible cubierta. En la fachada de la barraca, orientada hacia el sureste, se encuentra el vano de ingreso, con una anchura de 0,70 m. y una altura máxima de 0'55 m. La fachada se encuentra en muy mal estado de conservación, ya que únicamente se conserva un 10 % de evidencias y configuración, por lo que no es posible determinar las dimensiones totales del vano. Tiene forma rectangular y se encuentra centrada en la pared. Únicamente ha llegado a nosotros parte del jambalaje. Ambas jambas presentan varias piezas de piedra calcárea irregular, de unos 0'35 m. La jamba de la derecha mide 0'55 m de altura por 0,35 m de anchura. La jamba izquierda mide 0'45 m de altura por 0,35 m de anchura. El umbral de entrada es de 0,70 m. No hay evidencias de la presencia de dintel. La cubierta tampoco se ha conservado, ni se han hallado evidencias de su configuración o materiales.</p>

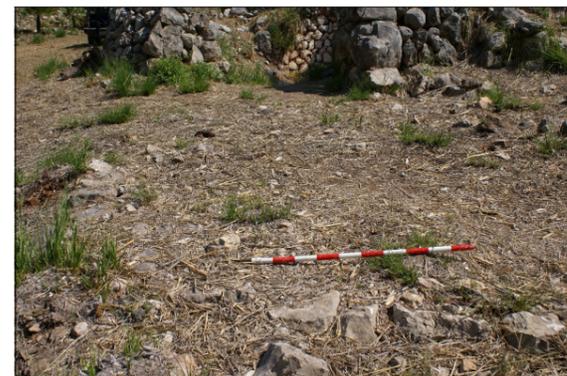
306-3: Sitja de carbonero.

Nombre de la unidad	306-3 Sitja de Carbonero
<p>Evidencias de una sitja, plataforma de planta circular sobre la que se colocaba la pila de leña que se iba a quemar para obtener carbón. En este caso, sólo se puede apreciar la mitad noroeste del círculo, rotlo. La sitja está compuesta por un rotlo formado por piedras calcáreas de unos 0'30 m, dispuestas de fil a nivel de suelo, que delimitan el pavimento del sitger, plataforma donde se colocará la pila de leña. Su tipología es de tipo sencillo, midiendo 0' 55 m de anchura y 0'30 m de altura. El pavimento del sitger es de tierra compactada con piedrecillas. No se ha podido determinar el grueso del pavimento.</p>
