1. Nombre e identificación del conjunto

<b>Id Conjunto</b> 293	<b>Nombre del conjunto</b> Horno de cal 3 de Sa Coma de S'Aigua (Son Sastre)	<b>Categoría/Subcategoría</b> Etnológico/Horno de Cal
<b>Nº Catálogo PGOU</b> 293	<b>Nº Carta Arqueológica</b>	<b>Uso actual</b> Abandonado
<b>Unidades asociadas al conjunto</b> 293.1 Barraca de calcinero. 293.2 Horno de cal.		<b>Elementos asociados a la unidad</b>
<b>Fecha de la catalogación</b> 13/05/2008	<b>Fecha última revisión</b>	<b>Equipo responsable</b> M. Calvo, D. Albero, M. Calderón.

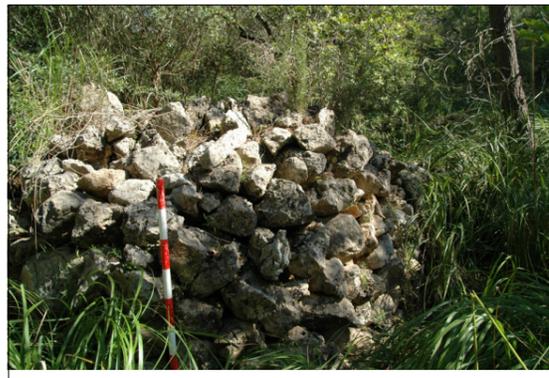
Descripción: Pared exterior de la barraca.

La barraca presenta planta rectangular, de 6,40 m de longitud por 3,55 m de anchura. El interior está formado por un único espacio sin compartimentar, de 5,05 m de longitud por 2,30 m de anchura, delimitado por cuatro paredes simples, verticales, de 0,70 m de grosor y una altura máxima conservada de 1,45 m. Los muros que conforman el habitáculo están realizados mediante la técnica de piedra en seco, en un paredado antiguo o rústico con junta poc ciosa. El material constructivo está compuesto por piedras calcáreas de aspecto irregular, sin adobar, dispuestas de cara en las paredes, y con unas dimensiones medias de 0,20 m x 0,15 m x 0,15 m.

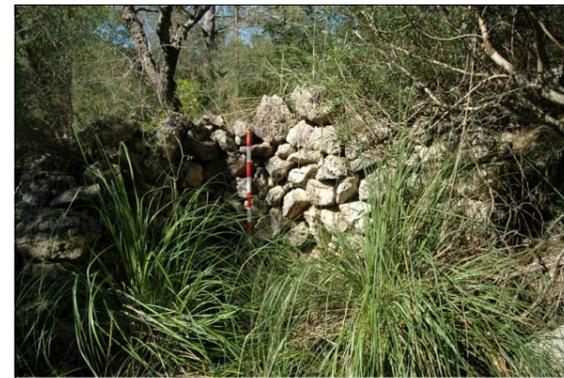
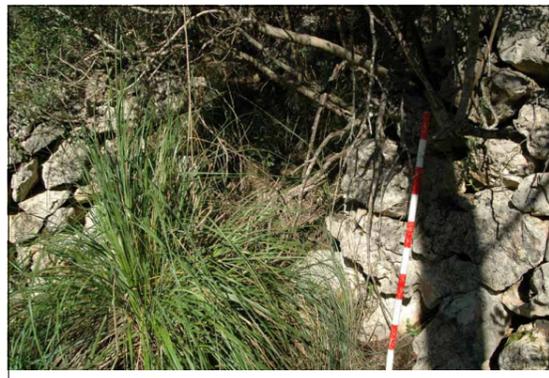
Descripción: Puerta de ingreso de la barraca.

La puerta de ingreso a la vivienda aparece orientada hacia el Oeste, hacia la ladera de la montaña. El vano tiene forma rectangular, de 0,95 m de altura, 0,92 m de anchura y un grosor de 0,75 m y aparece delimitado por dos jambas formadas por varias piezas de piedra calcárea, en bruto, de 0,30 m x 0,30 m x 0,30 m, dispuestas de pla.

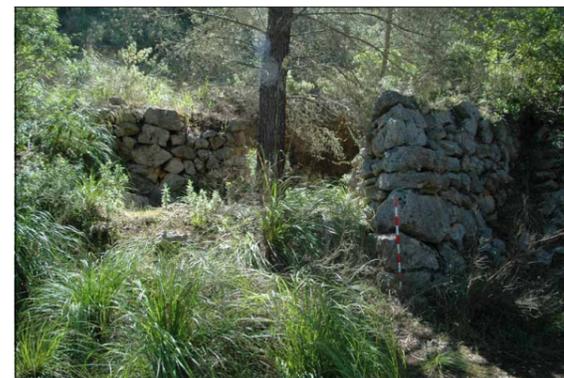
Descripción: Vista general exterior del horno de cal.

Tercer horno de cal del comellar de Sa Coma de S'Aigua, en la Finca de Son Sastre. Aparece ubicado al pie de una ladera, adosado a la pendiente natural del terreno, por lo que fue construido en talud escalonado como solución para salvar la pendiente. Presenta planta circular, con un diámetro de 11,40 metros y una altura total de 6,80 metros.

El cintell, pared exterior del horno de cal, tiene un diámetro de 11,40 metros, y una altura de 6,80 m. Con la finalidad de salvar la pendiente natural del terreno, la pared del cintell está construida con un 25% de talud, y reforzada en la cara suroeste con un contrafuerte. Está realizado con la técnica de piedra en seco, en un paredado de mampostería antigua o rústica y junta poc cloa. Las piedras que conforman el muro son calcáreas de aspecto irregular, sin adobar, dispuestas de pla en la pared y con unas dimensiones medias de 0,40 m x 0,25 x 0,15 m.

Los efectos continuados en el tiempo de los procesos erosivos de la pendiente, así como de la vegetación que cubre prácticamente por completo el horno, han provocado que todas sus partes aparezcan muy deterioradas, conservándose entre un 50 y un 90% de evidencias de la configuración y los materiales de la estructura.

- Limpieza y mantenimiento de la vegetación.
- Control de la creación y adecuación de los accesos.
- Limpieza del interior de la olla del horno de cal.
- Consolidación/ restauración de las estructuras.
