1. Nombre e identificación del conjunto

Id Conjunto	Nombre del conjunto	Categoría/Subcategoría
049	King's Park	Arqueológico
Nº Catálogo PGOU	Nº Carta Arqueológica	Uso actual
049	13/49	Abandonado
Unidades asociadas al	Elementos asociados a la unidad	
49.1 Estructura arquitectónica de tendencia circular.		
Fecha de la catalogación	Fecha última revisión	Equipo responsable
	02/2008	D. Albero; M Calvo

49.1 Estructura arquitectónica de tendencia circular.

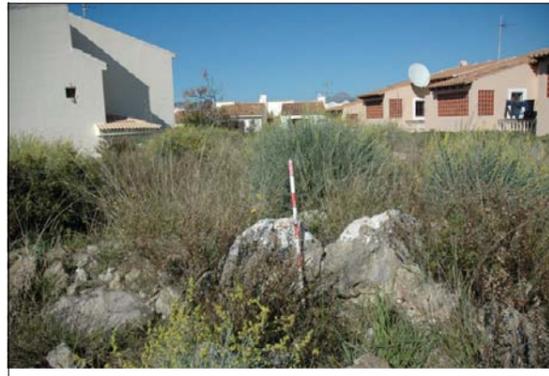
Descripción : Muros perimetrales de la estructura.

Se trata de una estructura tapada por la vegetación con planta semicircular. La longitud máxima del recinto es de 10.3 m. y tiene el portal de 1 m. de anchura muy alterado orientado al sureste. Los muros de la estructura tienen un grosor de 0.93 m. y la altura máxima que se conserva del mismo es de 0.60 m. en la cara norte. Los bloques tienen un tamaño medio de 0.60 x 0.30 x 0.20 m. La técnica constructiva sugiere la utilización de materiales más pequeños, en comparación con época talayótica, especialmente trabajados en su cara interna.

- Vegetales: ocultación y desmantelamiento de estructuras.

-Limpieza vegetal
 -Consolidación.

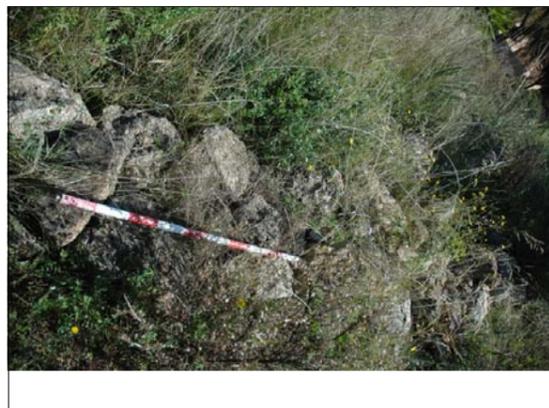
Descripción : Muro medianero que divide la estructura en distintos espacios.

Dentro de la estructura se puede constatar la presencia de un muro recto que arranca de la pared este que mide 6.7 m. de longitud. El grosor de este muro oscila entre 0.6-0.7 m. Este muro forma dos espacios bien delimitados. Estos muros se complementan con un tercero formado por un muro de tendencia ligeramente circular de 7.7 m. de longitud y 0.5 m. de grosor que corta al antes citado en dirección norte-sur.
