1. Nombre e identificación del conjunto

Id Conjunto	Nombre del conjunto	Categoría/Subcategoría
341	Conjunto Carbón 2 de Sa Coma des Bosc Gran (Son Sastre).	Etnológico/Sitja y caseta de carbonero
Nº Catálogo PGOU	Nº Carta Arqueológica	Uso actual
341		Abandonado
Unidades asociadas al conjunto		Elementos asociados a la unidad
341.1 Sitja de carbonero. 341.2 Barraca de carbonero.		
Fecha de la catalogación	Fecha última revisión	Equipo responsable
17/06/2008		M. Calvo, D. Albero, M. Calderón.

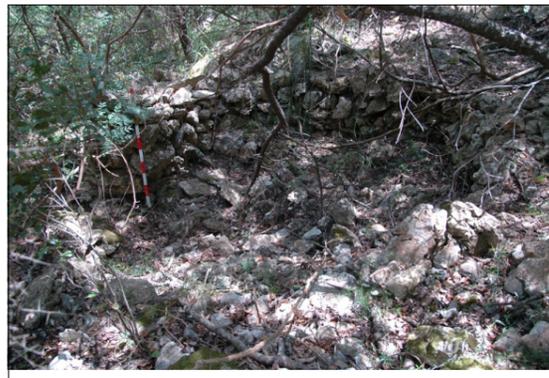
341-2: Vista general de la barraca, desde arriba.

Nombre de la unidad	341.2 Barraca de carbonero.
<p>Barraca de carbonero, habitáculo que servía como refugio temporal al carbonero durante los meses que duraban las tareas de obtención de carbón vegetal.</p> <p>Presenta planta circular, con un diámetro de 3,10 m. En el interior encontramos un único espacio sin compartimentar, de 1,90 m de diámetro. El alzado de la barraca está compuesto por una única pared, simple, vertical, a plomo, realizada con la técnica de piedra en seco, en un paredado antiguo o rústico y junta poc ciosa, con una altura máxima conservada de 0,75 m. En la cara norte, el muro se adosa a la pendiente natural del terreno y actúa como muro de contención de la ladera. La pared está compuesta por piedras calcáreas de aspecto irregular, sin adobar, dispuestas de cara y de fil , y con unas dimensiones medias de 0,30 m x 0, 30 m x 0,20 m.</p> <p>No se conserva el vano de acceso a la vivienda, en el que se ubicaría la puerta de ingreso al habitáculo. Tampoco se han documentado evidencias de configuración o materiales de la cubierta.</p> <p>El suelo de la barraca está formado por un pavimento de tierra compactada con piedrecillas.</p> <p>En general, la estructura aparece bastante deteriorada, conservándose entre un 10 y un 50% de evidencias de su configuración y materiales, como consecuencia de los procesos de arrastre de la ladera a la que se adosa y a la abundante vegetación que ha crecido tanto en el interior de la vivienda como en el propio muro.</p>

- Limpieza y mantenimiento de la vegetación.
- Control de la creación de accesos.
- Consolidación de las estructuras.
- Restauración de la barraca 341-2.

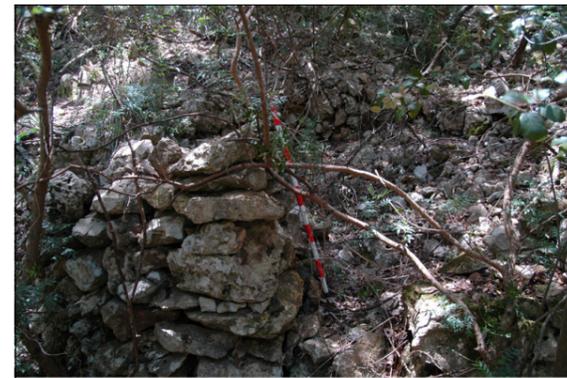
341-2: Detalle de la pared exterior de la barraca.

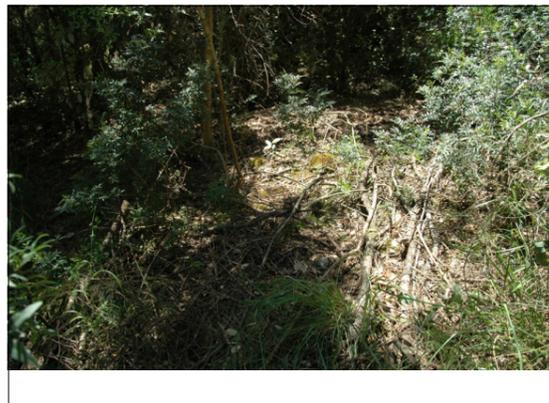
341-1: Vista general de la sitja.

Sitja de carbonero, plataforma de planta circular sobre la que se colocaba la pila de leña que se iba a quemar para convertir en carbón. Tiene un diámetro máximo exterior de 6,50 m. El perímetro de la sitja está delimitado por un rotlo sencillo, compuesto por una única hilera de piedras calcáreas de aspecto irregular, sin adobar, dispuestas de manera muy irregular en el pequeño murete, de 0,20 m de altura.

Se han conservado entre un 10 y un 50% de evidencias de configuración y materiales constitutivos de la sitja 341-1.

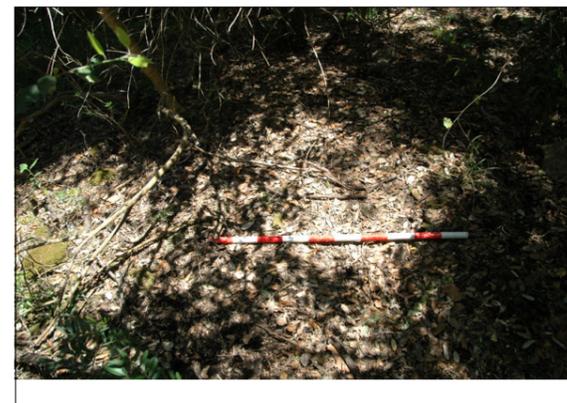
341-1: Detalle del pavimento de la sitja.

El sitger o pavimento de la sitja, realizado a base de tierra compactada con piedrecillas, presenta un diámetro de 5,80 m. Está completamente cubierto por la vegetación, por lo que no se ha podido determinar el grosor del pavimento.
