1. Nombre e identificación del conjunto

Id Conjunto	Nombre del conjunto	Categoría/Subcategoría
023	Son Font (Puig de Cas Meler)	Arqueológico
Nº Catálogo PGOU	Nº Carta Arqueológica	Uso actual
023	13/23	Abandonado
Unidades asociadas al conjunto		Elementos asociados a la unidad
23. Plataforma escalonada.		
Fecha de la catalogación	Fecha última revisión	Equipo responsable
	04/2008	D. Alberó; M. Calvo

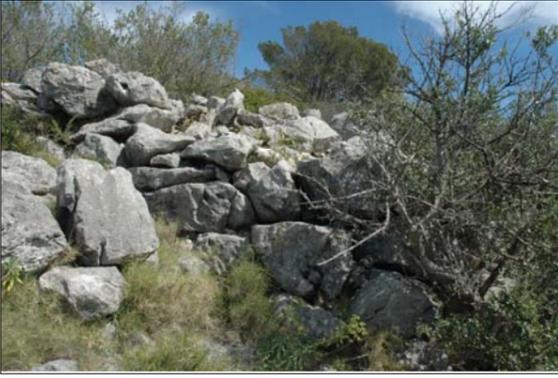
Descripción: Muro SO de la estructura principal.

La estructura principal está construida con técnica ciclópea, es la que presenta las mejores condiciones de conservación, de sección escalonada y de planta aproximadamente de tipo rectangular-trapezoidal. La plataforma superior mide 8.1 m. de longitud y presenta una anchura de 5.9 m. Esta estructura se asienta sobre otra plataforma de dimensiones 10.4 x 10.6 m. y presenta una altura muraria de 2 m. en su vertiente sur. El tamaño medio de los bloques es 0.7 x 0.45 x 0.37 m. Desde este muro parece ser que arrancan varios tramos de muros de pocos metros de longitud que se dirigen a cotas más bajas, ello puede ser un indicio de la presencia de más estructuras asociadas.

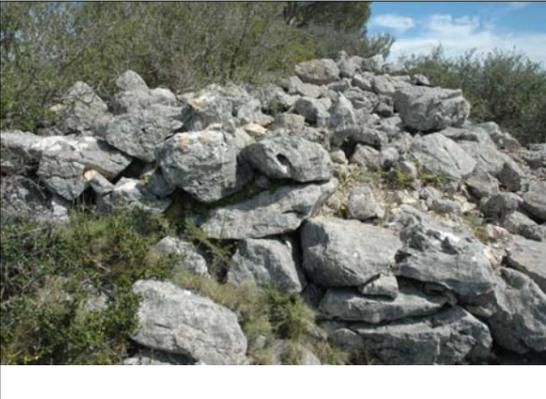
Descripción: Muro oeste y colmatación de piedras.

Al oeste de esta estructura, también adaptada a la cumbre se supone la presencia de alguna estructura de planta circular de 6.5 m. de diámetro. Esta estructura está peor conservada y solo su excavación podría proporcionar más datos arquitectónicos. Finalmente entre estas dos, y a una cota más baja, hallamos una última estructura similar a la primera pero en peor estado de conservación y difícil identificación. La plataforma superior de planta cuadrada mide aproximadamente 5 x 5 m. y la plataforma que sirve de base, se adosa a la roca madre, solo presenta una línea de muro de unos 6 m.

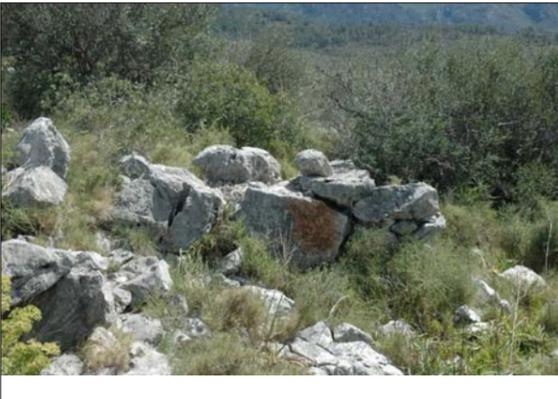
Descripción: Muro de la estructura inferior.
