1. Nombre e identificación del conjunto

Id Conjunto	Nombre del conjunto	Categoría/Subcategoría
384	Montcada 41 Calvià	Arquitectura civil/Residencial
nivel de proteccion	Autor	Nº Catalogos CIM
A 4		
Nº Catálogo PGOU	Uso actual	
384	Residencial	
Unidades asociadas al conjunto	Elementos asociados a la unidad	
Fecha de la catalogación	Fecha última revisión	Equipo responsable
08/2008		C. Colom; M. Calvo

2. Documentación fotográfica

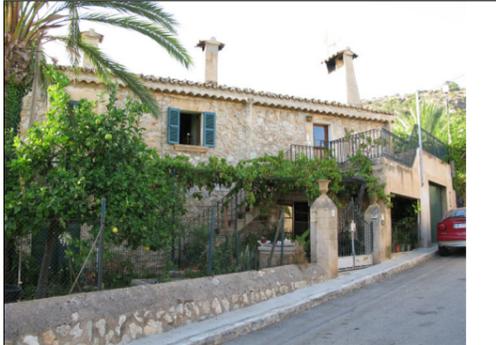
Descripción: Vivienda de dos alturas con zona ajardinada y dos garajes adosados en la parte frontal. Se accede a la terraza situada sobre los garajes mediante una escalera colocada frente a la vivienda y que da paso al piso superior. Muros de mampostería y cubierta a doble vertiente con teja árabe.

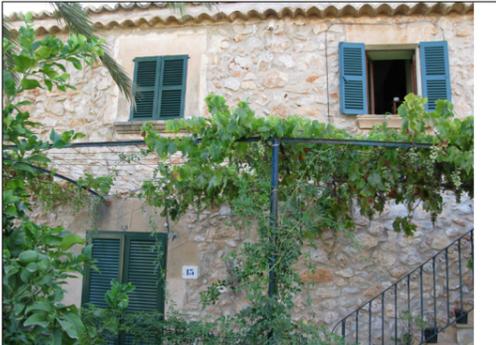
Descripción: En la imagen se puede ver la puerta que anteriormente era la principal. Estaba formada por un arco de medio punto con dovelas de arenisca. Actualmente presenta intrados adintelado y cierra mediante una persiana mallorquina rectangular. Los vanos no están alineados.

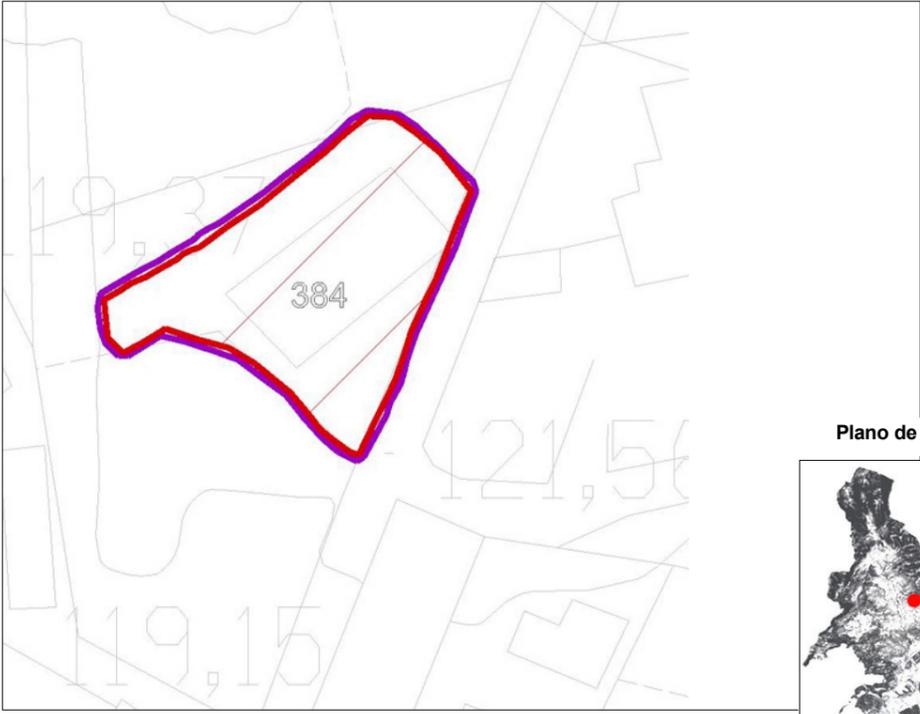
Delimitación del conjunto

— Area de respeto y control del conjunto

— Area de delimitación del conjunto
