1. Nombre e identificación del conjunto

Id Conjunto	Nombre del conjunto	Categoría/Subcategoría
419	Reloj de sol de Can Damià	Arquitectura civil/Reloj de sol
nivel de proteccion	Autor	Nº Catalogos CIM
Integral		
Nº Catálogo PGOU	Uso actual	
419	Decorativo	
Unidades asociadas al conjunto	Elementos asociados a la unidad	
asociada a ficha 400		
Fecha de la catalogación	Fecha última revisión	Equipo responsable
09/2008		C. Colom; M. Calvo

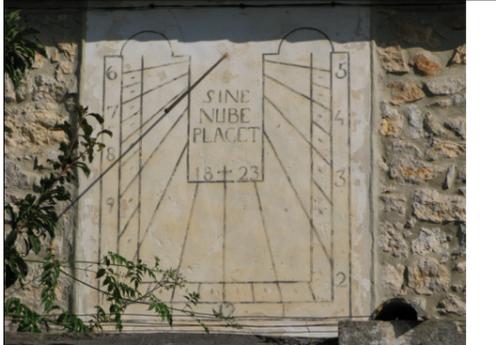
Descripción: El reloj está situado en la fachada principal sobre el portal de medio punto de acceso a la vivienda

Reloj de sol vertical declinante, situado en el tramo central de la fachada, sobre el portal de medio punto. El reloj mide 160X120 y está hecho de mortero de cal con las líneas y los elementos decorativos pintados con almagro. El siguiente, rematado en los extremos superiores por dos arcos de medio punto, tiene las franjas horarias. En el cuadrado interior se documenta el estil de hierro con remate esférico. Bajo el estil hay la siguiente leyenda "SINE NUBE PLACET" (sin nubes complazco) y bajo la leyenda la fecha de construcción que data en 1823 con una cruz en el centro que coincide con la línea de mediodía. Aunque las líneas aún son visibles, los pigmentos se están desvaneciendo y el mortero presenta algunos desperfectos.

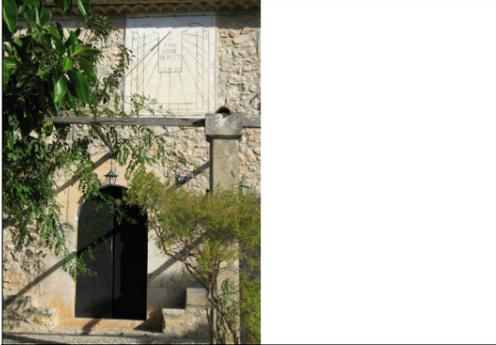
Descripción: El reloj está situado en la fachada principal sobre el portal de medio punto de acceso a la vivienda
