1. Nombre e identificación del conjunto

| 241 | Barraca de carboner Benátiga vell | Etnológico/Sitja y caseta de carbonero |

Nombre de la unidad241.1 Barraca de Carboner.

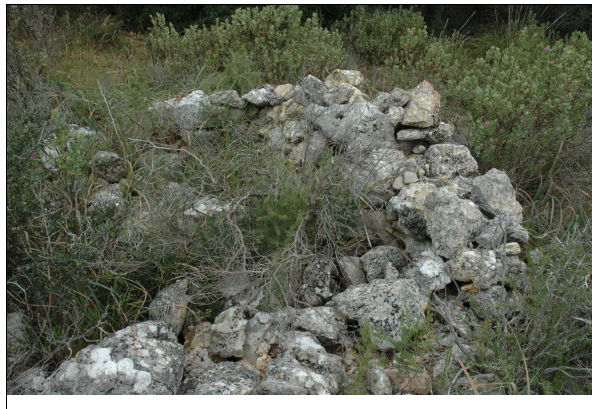
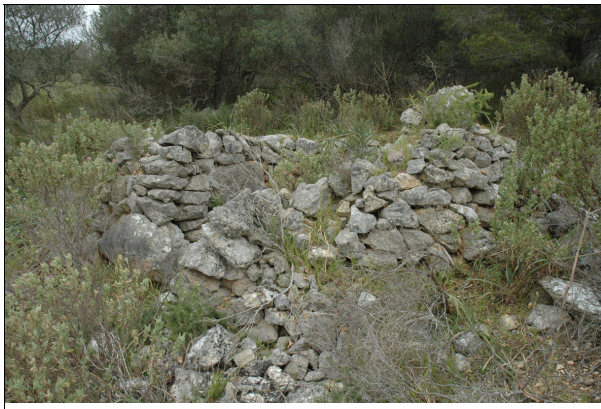
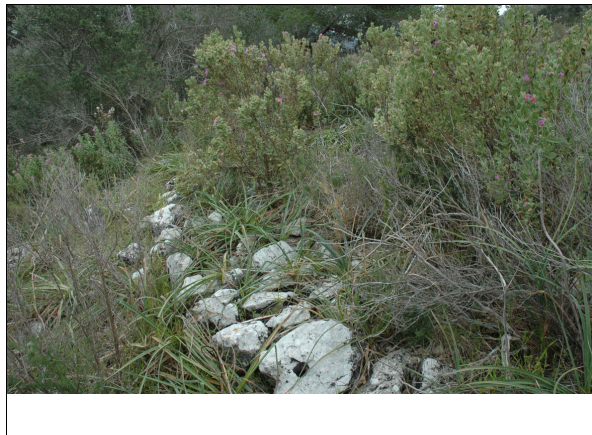
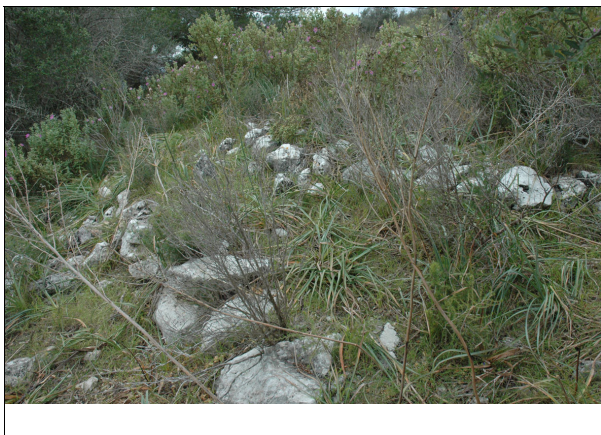
2. Documentación fotográfica

Se trata de una barraca que debió servir de refugio temporal a las personas que se dedicaban a gestionar la sitja mientras duraba la producción de carbón. La planta de la estructura es circular y no presenta espacios compartimentados. El diámetro externo es de 4.45 m. y el interno 2.8 m., siendo la altura máxima del muro de 1.5 m. Únicamente se constata la puerta de ingreso, orientada hacia el sur mirando a la sitja. Está efectuada sin derrame y la delimitan jambas consistentes en varias piezas de piedra. La puerta está centrada y su anchura es de 0.64 m. con una profundidad de 0.59 m., la altura del muro en esta zona es de 1.29 m. El alzado está realizado mediante paramento doble con relleno en medio en talud del 15% , el grosor de los muros alcanza 0.81 m. La pared está construida en piedra en sec según paredado rústico con las juntas poco cerradas. La piedra utilizada en la pared es pequeña y mediana de tipo viva vidrenca en bruto o poco retocada, estando las mismas colocadas de cara o de cola. El paramento externo del muro sur no resulta observable pues se encuentra inserto en la pendiente del terreno. No se puede observar puesto que la barraca está colmatada por piedras y por la vegetación si existió algún tipo de pavimentación o preparación del suelo de la estructura. Así mismo, la barraca no presenta cubierta ni vanos. En general, podemos decir que está bien conservada en lo que a su configuración y materiales se refiere (50-90%). A esta unidad se adosa una estructura (corral o pesebre) que se describirá a continuación.

| <p>Se trata de una estructura adosada a la barraca que debió servir de almacén o de refugio de animales. La planta de la estructura es rectangular y no presenta espacios compartimentados. El ancho es de 2.63 m. y la longitud de 2.2 m., siendo la altura máxima del muro de 0.8 m. Únicamente se constata la puerta de ingreso, orientada hacia el sur, donde la sitja.</p> <p>El alzado está realizado mediante paramento doble con relleno en medio en talud del 15% , el grosor de los muros alcanza 0.5 m. La pared está construida en piedra en sec según paredado rústico con las juntas poc closas. La piedra utilizada en la pared es pequeña y mediana de tipo viva vidrenca en bruto o poco retocada, estando las mismas colocadas de cara o de cola. No se puede observar, puesto que la estructura está colmatada por piedras y por la vegetación, si existió algún tipo de pavimentación o preparación del suelo de la estructura. Así mismo, no se documenta cubierta ni vanos. En general, podemos decir que está bien conservada en lo que a su configuración y materiales se refiere (50-90%).</p> | |

| <p>Se trata de una sitja de planta circular situada a ras de suelo muy cubierta por la vegetación de unos 7.25 m. de diámetro que presenta en la zona con más desnivel un muro de aterrazamiento de 0.43 m. en pedra en sec con piedras pequeñas viva vidrenca colocadas de cara en bruto. Así pues, el paredado es rústico con la hilera superior formada por piedras irregulares niveladas colocadas de plà y la junta poc closa. El rotlo, de una hilera, se observa bien en esta zona donde alcanza los 0.29 m.</p> <p>El pavimento de la sitja está formado por un vado empedrado de piedra caliza pequeña. En general la unidad está bien conservada en su configuración y materiales (50-90%).</p> | |

Limpieza.  
Excavación.  
Consolidación-restauración.
