1. Nombre e identificación del conjunto

Id Conjunto 298	Nombre del conjunto Pou de Sa Coma de S'Aigua (Son Sastre)	Categoría/Subcategoría Etnológico/Sist.Hidráulico
Nº Catálogo PGOU 298	Nº Carta Arqueológica	Uso actual Abandonado
Unidades asociadas al conjunto 298.1 Pou de Sa Coma de S'Aigua		Elementos asociados a la unidad
Fecha de la catalogación 13/06/2008	Fecha última revisión	Equipo responsable M. Calvo, D. Albero, M. Calderón.

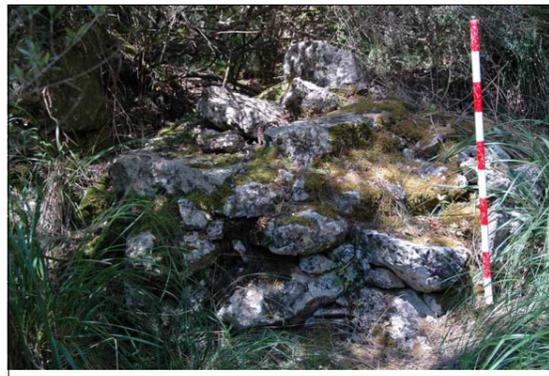
Descripción 298-1: Vista general del pozo.

Pozo aislado, compuesto de clot paredado con cintell. Está ubicado en el margen izquierdo del sendero que discurre a lo largo de Sa Coma de S'Aigua, en un entorno sombrío dominado por el pino, la mata, el acebuche y el carrizo.

El cintell, muro que rodea el clot, tiene planta circular, con un diámetro de 0,75 m. y una altura de 0,89 m. El muro es simple, vertical, realizado con técnica de piedra en seco, en un paredado antiguo o rústico y junta poc closa, de 0,50 m de grosor, compuesto por piedras calcáreas de aspecto irregular, sin adobar, dispuestas de manera irregular en la pared. Las piedras del cintell tienen unas dimensiones medias de 0,30 m x 0,30 m x 0,15 m. En la parte anterior del cintell hay una losa plana, dispuesta horizontalmente para facilitar la extracción de agua, de 0,70 m x 0,55 x 0,20 m.

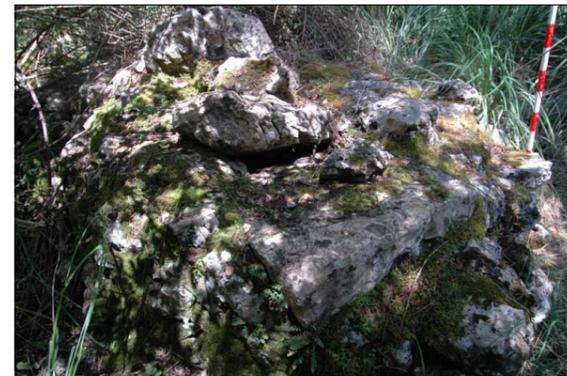
Descripción 298-1: Detalle de las piedras que tapan el clot.

Actualmente está tapado con piedras planas, para evitar caídas, por lo que no se pueden observar las características tipológicas y morfométricas del interior del pozo. Aún así, se puede calcular un diámetro aproximado del clot de 0,55 metros.

- Limpieza y mantenimiento de la vegetación.
- Control de la creación de accesos.

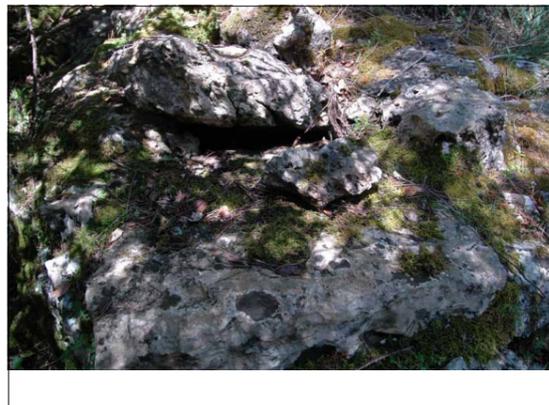
Descripción 298-1: Detalle de las losas que cierran el clot.
